Bien immobilier expertisé : **16 ALLEE DES CEDRES**  
**479 47903B1129**  
**77400 LAGNY SUR MARNE**  
**Ce bien ne fait pas partie d'une copropriété**

## La SYNTHÈSE des CONCLUSIONS

Dossier Amiante avant Vente - Page 1/9  
Rapport du : 25/10/2016

## RAPPORT DE MISSION DE REPERAGE DES MATERIAUX ET PRODUITS CONTENANT DE L'AMIANTE POUR L'ETABLISSEMENT DU CONSTAT ETABLI A L'OCCASION DE LA VENTE D'UN IMMEUBLE BATI

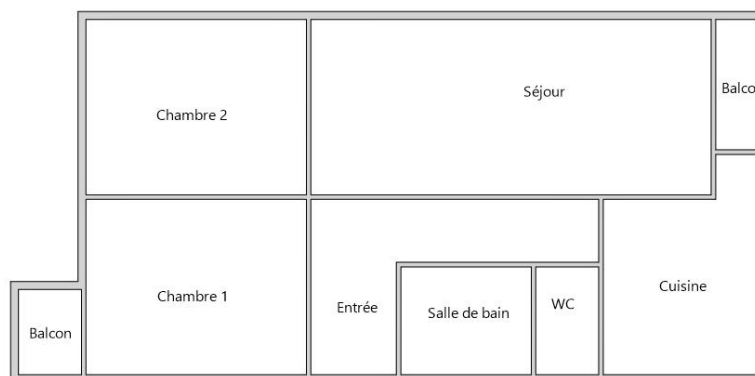
## 4 - CROQUIS DE REPERAGE

Planche (croquis) de repérage technique effectué par le cabinet : ALLODIAGNOSTIC, auteur : Jean-François RUBION  
 Dossier n° 811708 du  
 Adresse du bien : 16 ALLEE DES CEDRES  
 479 47903B1129 77400 LAGNY SUR MARNE
