Bien immobilier expertisé : **16 ALLEE DES CEDRES
479 47903B2128
77400 LAGNY SUR MARNE
Ce bien ne fait pas partie d'une copropriété**

RAPPORT DE MISSION DE REPERAGE DES MATERIAUX ET PRODUITS CONTENANT DE L'AMIANTE POUR L'ETABLISSEMENT DU CONSTAT ETABLI A L'OCCASION DE LA VENTE D'UN IMMEUBLE BATI

Diagnostic Amiante avant Vente

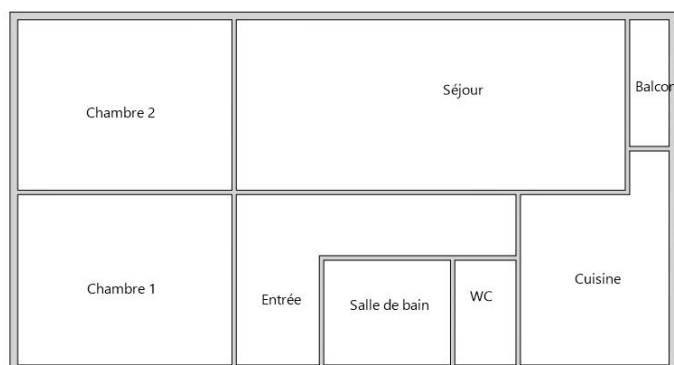
4 - CROQUIS DE REPERAGE

Planche (croquis) de repérage technique effectué par le cabinet : ALLODIAGNOSTIC, auteur : Jean-François RUBION
Dossier n° 811714 du
Adresse du bien : 16 ALLEE DES CEDRES
479 47903B2128 77400 LAGNY SUR MARNE
