Bien immobilier expertisé : **18 ALLEE DES CEDRES
479 47903C0140
77400 LAGNY SUR MARNE
Ce bien ne fait pas partie d'une copropriété**

18 ALLEE DES CEDRES
479 47903C0140
N° de dossier : 811743

Dossier Amiante avant Vente - Page 1/9
Rapport du : 09/11/2016

RAPPORT DE MISSION DE REPERAGE DES MATERIAUX ET PRODUITS CONTENANT DE L'AMIANTE POUR L'ETABLISSEMENT DU CONSTAT ETABLI A L'OCCASION DE LA VENTE D'UN IMMEUBLE BATI

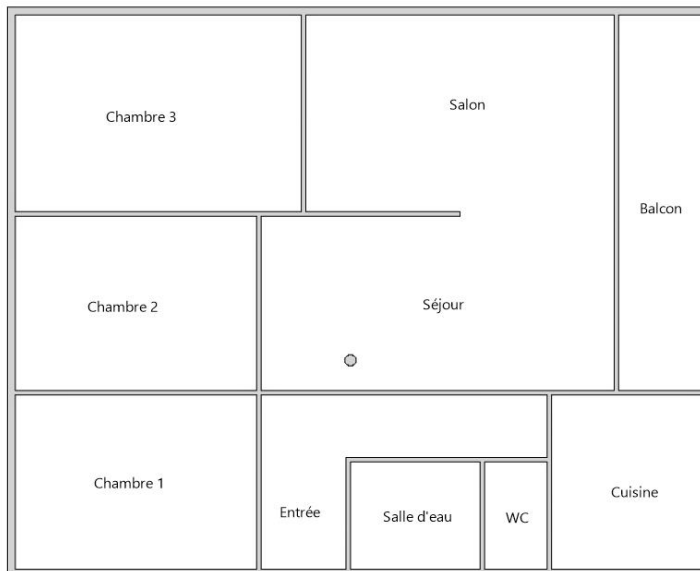
4 - CROQUIS DE REPERAGE

Planche (croquis) de repérage technique effectué par le cabinet : **ALLODIAGNOSTIC**, auteur : **Jean-François RUBION**
Dossier n° **811743** du
Adresse du bien : **18 ALLEE DES CEDRES**
479 47903C0140 77400 LAGNY SUR MARNE
