Bien immobilier expertisé : **18 ALLEE DES CEDRES**
479 47903C1139
77400 LAGNY SUR MARNE
Ce bien ne fait pas partie d'une copropriété

La SYNTHÈSE des CONCLUSIONS

RAPPORT DE MISSION DE REPERAGE DES MATERIAUX ET PRODUITS CONTENANT DE L'AMIANTE POUR L'ETABLISSEMENT DU CONSTAT ETABLI A L'OCCASION DE LA VENTE D'UN IMMEUBLE BATI

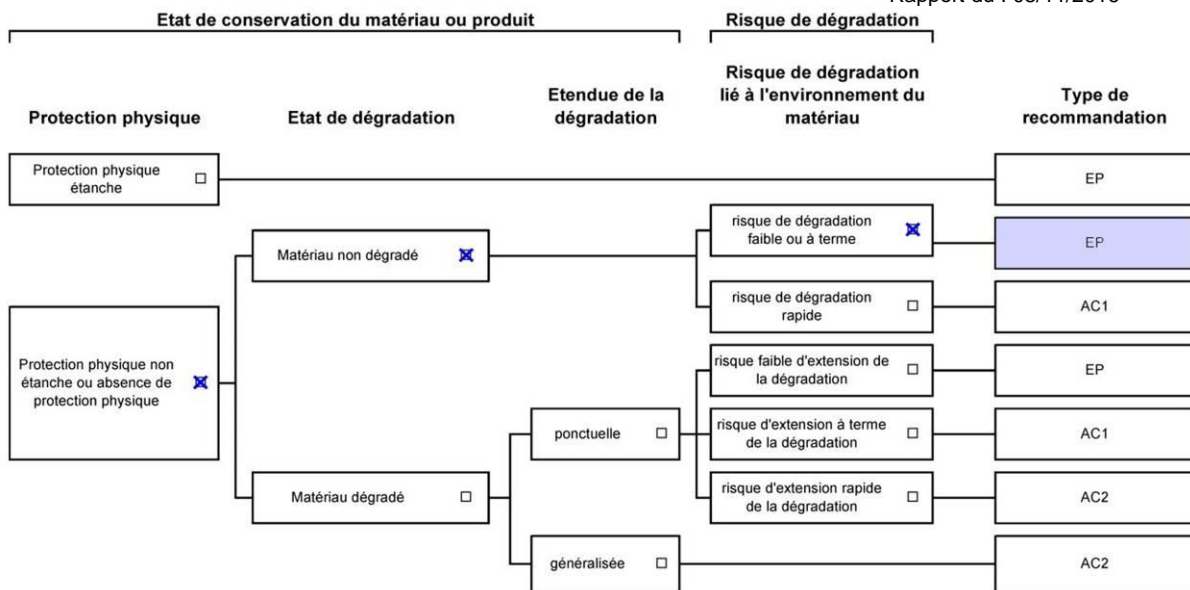
Dossier n° 811752
Date de l'évaluation : 27/10/2016
Bâtiment / local ou zone homogène : 1er étage - Entrée
Identifiant Matériau : 0002
Matériau : Dalle dure cassante beige
Résultat EP : Il est recommandé de réaliser une évaluation périodique.

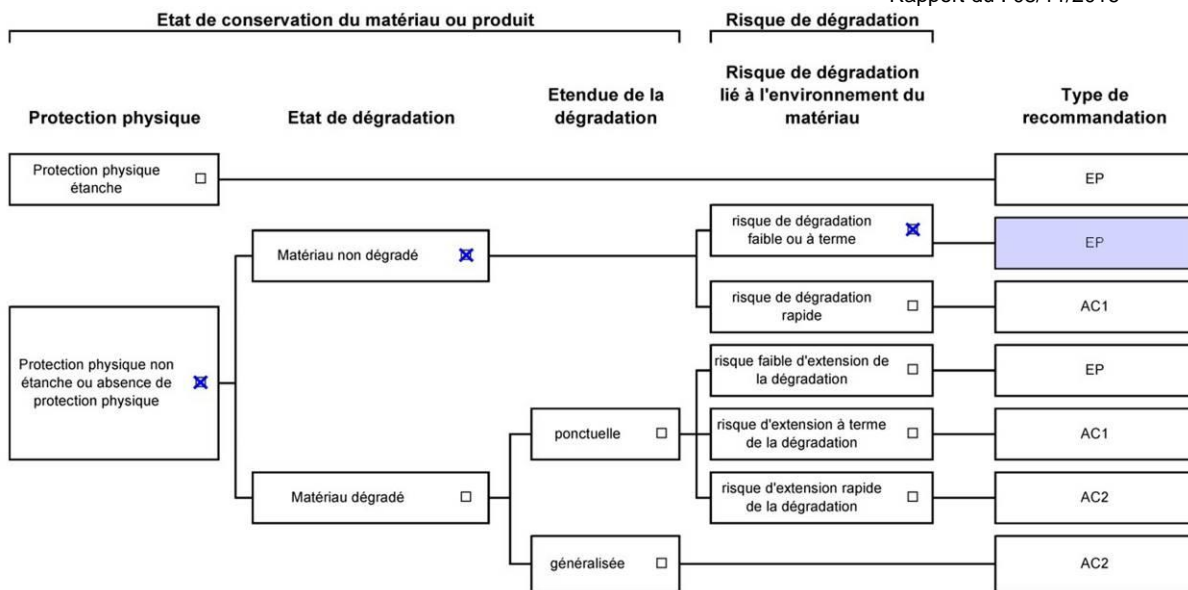
Dossier n° 811752
Date de l'évaluation : 27/10/2016
Bâtiment / local ou zone homogène : 1er étage - Entrée
Identifiant Matériau : 0002-2
Matériau : Colle bitumineuse noire + matériau beige non séparable
Résultat EP : Il est recommandé de réaliser une évaluation périodique.

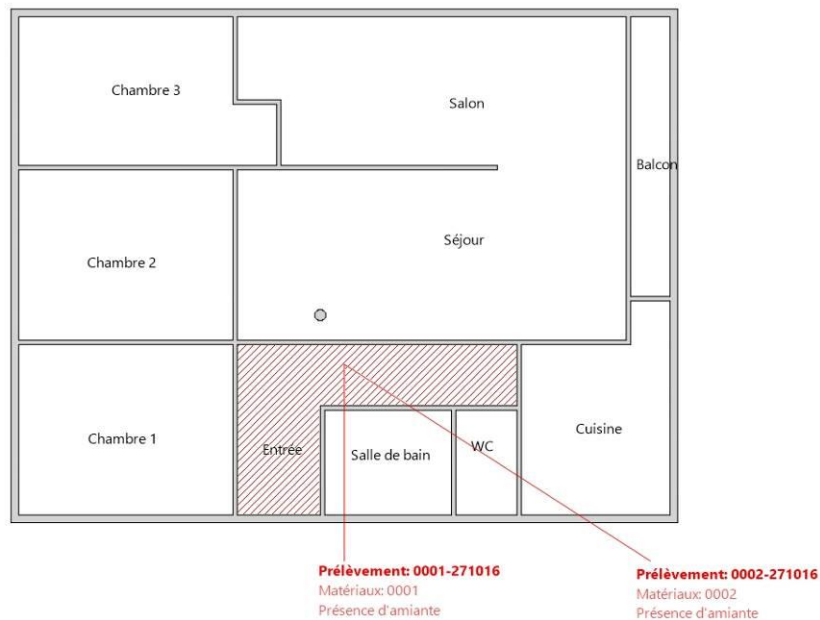
4 - CROQUIS DE REPERAGE

Planche (croquis) de repérage technique effectué par le cabinet : ALLODIAGNOSTIC, auteur : Jean-François RUBION
Dossier n° 811752 du
Adresse du bien : 18 ALLEE DES CEDRES
479 47903C1139 77400 LAGNY SUR MARNE
