SOUS COUVERT ATSM 77
479 47903C3134
77107 MEAUX

La SYNTHÈSE des CONCLUSIONS

Dossier Amiante avant Vente - Page 1/18
Rapport du : 07/11/2016

RAPPORT DE MISSION DE REPERAGE DES MATERIAUX ET PRODUITS CONTENANT DE L'AMIANTE POUR L'ETABLISSEMENT DU CONSTAT ETABLI A L'OCCASION DE LA VENTE D'UN IMMEUBLE BATI

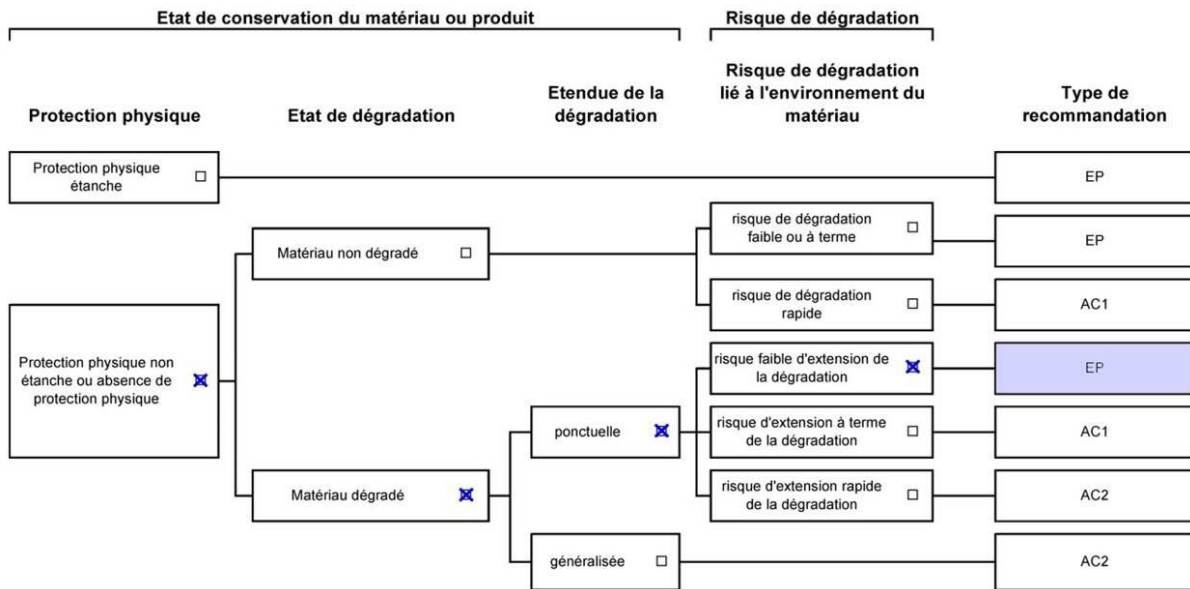
Dossier n° 811771
Date de l'évaluation : 27/10/2016
Bâtiment / local ou zone homogène : 3ème étage - Dégagement
Identifiant Matériau : 0002
Matériau : Dalle dure cassante bleue
Résultat EP : Il est recommandé de réaliser une évaluation périodique.

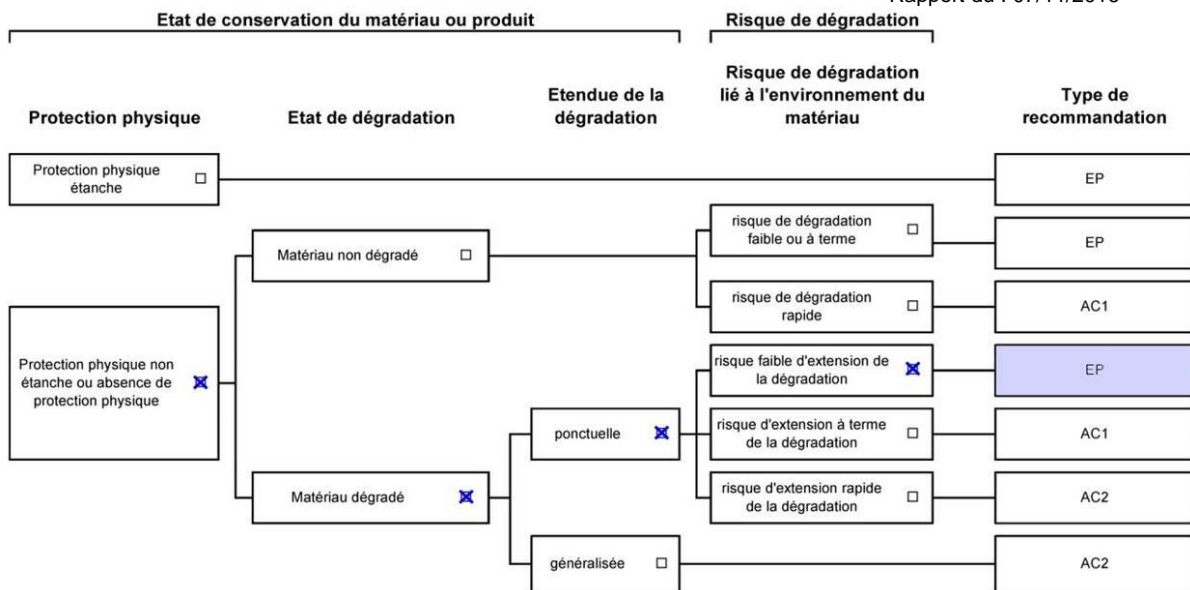
Dossier n° 811771
 Date de l'évaluation : 27/10/2016
 Bâtiment / local ou zone homogène : 3ème étage - Dégagement
 Identifiant Matériau : 0003
 Matériau : Dalle dure cassante beige
 Résultat EP : Il est recommandé de réaliser une évaluation périodique.

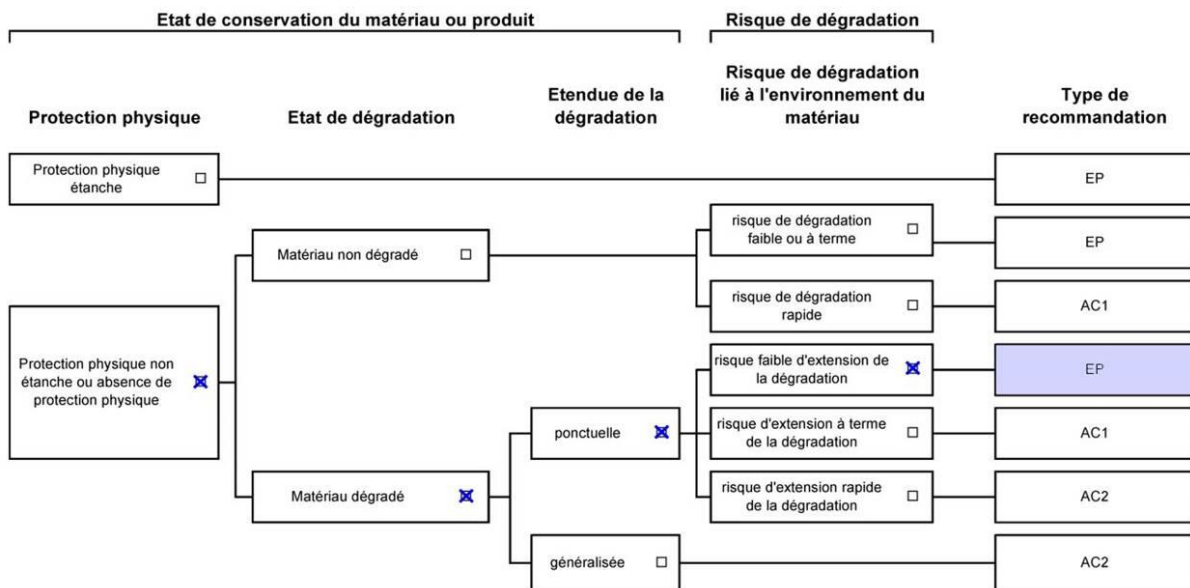
Dossier n° 811771
 Date de l'évaluation : 27/10/2016
 Bâtiment / local ou zone homogène : 3ème étage - Dégagement
 Identifiant Matériau : 0002-2
 Matériau : Colle bitumineuse noire
 Résultat EP : Il est recommandé de réaliser une évaluation périodique.

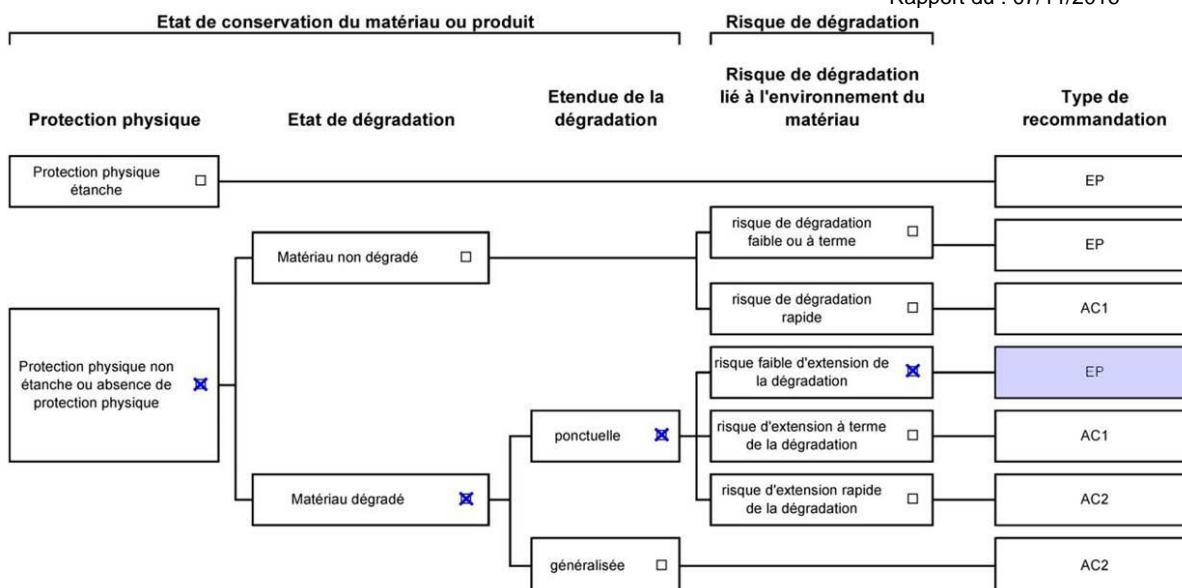
Dossier n° 811771
Date de l'évaluation : 27/10/2016
Bâtiment / local ou zone homogène : 3ème étage - Dégagement
Identifiant Matériau : 0003-2
Matériau : Colle bitumineuse noire
Résultat EP : Il est recommandé de réaliser une évaluation périodique.

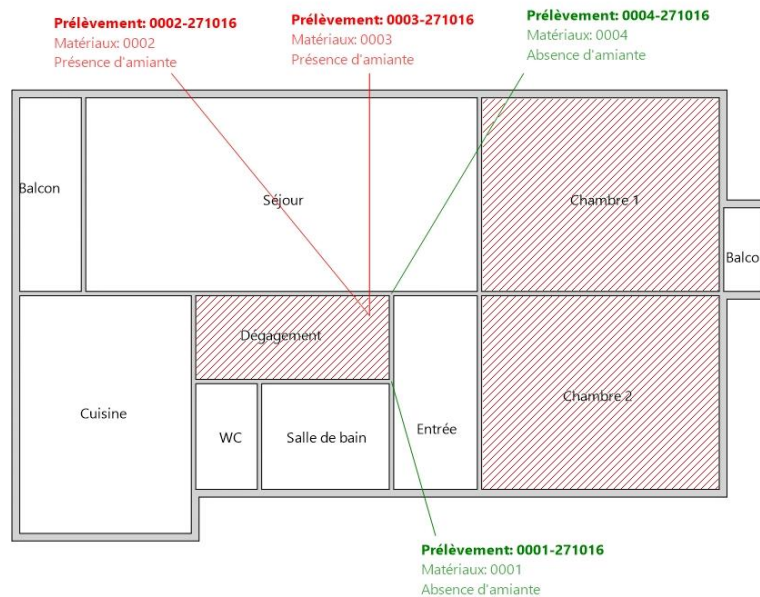
4 - CROQUIS DE REPERAGE

Planche (croquis) de repérage technique effectué par le cabinet : ALLODIAGNOSTIC, auteur : Jean-François RUBION
 Dossier n° 811771 du
 Adresse du bien : SOUS COUVERT ATSM 77
 479 47903C3134 77107 MEAUX
