Bien immobilier expertisé : **20 ALLEE DES CEDRES
479 47904A0150
77400 LAGNY SUR MARNE
Ce bien ne fait pas partie d'une copropriété**

La SYNTHÈSE des CONCLUSIONS

RAPPORT DE MISSION DE REPERAGE DES MATERIAUX ET PRODUITS CONTENANT DE L'AMIANTE POUR L'ETABLISSEMENT DU CONSTAT ETABLI A L'OCCASION DE LA VENTE D'UN IMMEUBLE BATI

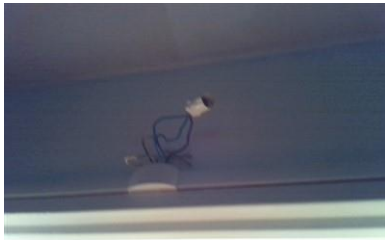
Photo Ele0001

Libellé de l'anomalie : B8.3 e Au moins un conducteur isolé n'est pas placé sur toute sa longueur dans un conduit, une goulotte ou une plinthe ou une huisserie, en matière isolante ou métallique, jusqu'à sa pénétration dans le matériel électrique qu'il alimente.

Commentaire : Présence de conducteurs électriques non protégés mécaniquement; Faire intervenir un électricien qualifié afin d'installer des protections mécanique sur les conducteurs non protégés

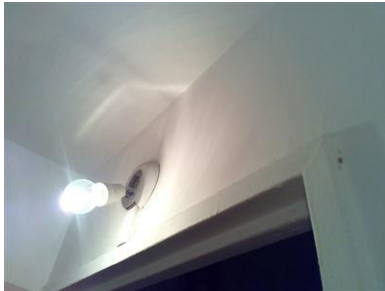
Photo Ele0002

Libellé de l'anomalie : B7.3 e L'installation électrique comporte au moins un dispositif de protection avec une partie active nue sous tension accessible.
