Bien immobilier expertisé : **20 ALLEE DES CEDRES
479 47904A1149
77400 LAGNY SUR MARNE
Ce bien ne fait pas partie d'une copropriété**

Dossier Amiante avant Vente - Page 1/9
Rapport du : 08/11/2016

RAPPORT DE MISSION DE REPERAGE DES MATERIAUX ET PRODUITS CONTENANT DE L'AMIANTE POUR L'ETABLISSEMENT DU CONSTAT ETABLI A L'OCCASION DE LA VENTE D'UN IMMEUBLE BATI

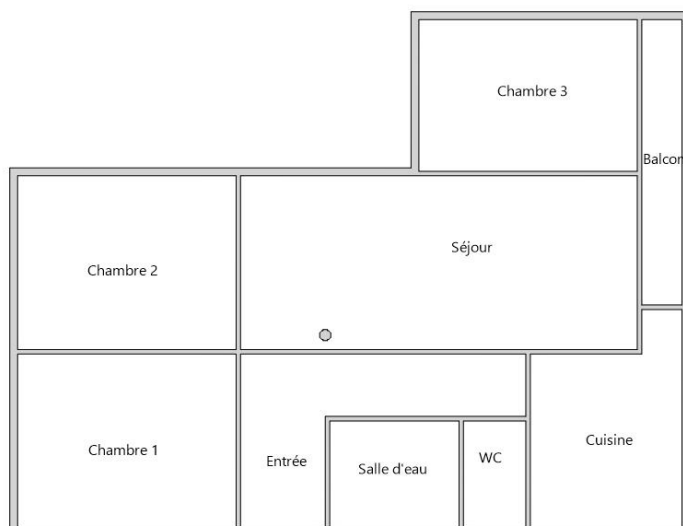
4 - CROQUIS DE REPERAGE

Planche (croquis) de repérage technique effectué par le cabinet : ALLODIAGNOSTIC, auteur : Jean-François RUBION
Dossier n° 811796 du
Adresse du bien : 20 ALLEE DES CEDRES
479 47904A1149 77400 LAGNY SUR MARNE
