Bien immobilier expertisé : **22 ALLEE DES CEDRES
478 47904B2153
77400 LAGNY SUR MARNE
Ce bien ne fait pas partie d'une copropriété**

22 ALLEE DES CEDRES
478 47904B2153
N° de dossier : 812171

Dossier Amiante avant Vente - Page 1/9
Rapport du : 09/11/2016

RAPPORT DE MISSION DE REPERAGE DES MATERIAUX ET PRODUITS CONTENANT DE L'AMIANTE POUR L'ETABLISSEMENT DU CONSTAT ETABLI A L'OCCASION DE LA VENTE D'UN IMMEUBLE BATI

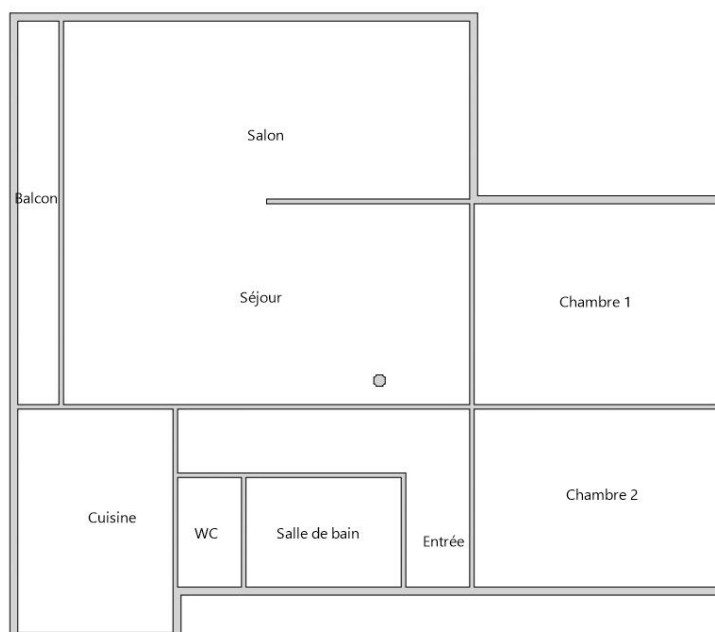
4 - CROQUIS DE REPERAGE

Planche (croquis) de repérage technique effectué par le cabinet : ALLODIAGNOSTIC, auteur : Jean-François RUBION
Dossier n° 812171 du
Adresse du bien : 22 ALLEE DES CEDRES
478 47904B2153 77400 LAGNY SUR MARNE
