Bien immobilier expertisé : **24 ALLEE DES CEDRES
479 47904C1162
77400 LAGNY SUR MARNE
Ce bien ne fait pas partie d'une copropriété**

La SYNTHÈSE des CONCLUSIONS

RAPPORT DE MISSION DE REPERAGE DES MATERIAUX ET PRODUITS CONTENANT DE L'AMIANTE POUR L'ETABLISSEMENT DU CONSTAT ETABLI A L'OCCASION DE LA VENTE D'UN IMMEUBLE BATI

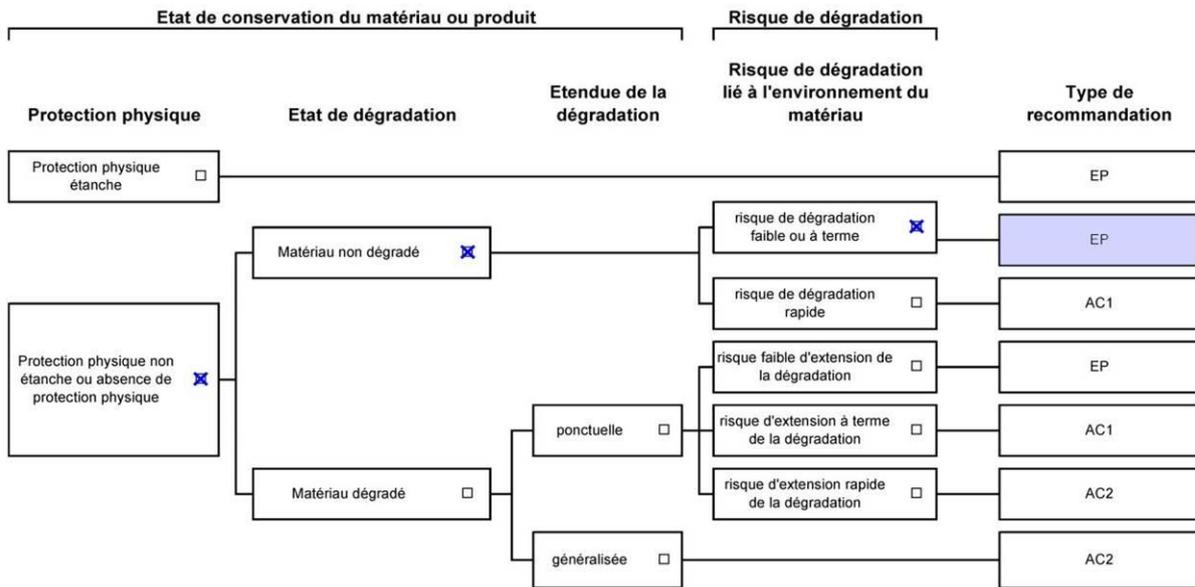
Identifiant Matériau : 0001

Bâtiment / local ou zone homogène : 1er étage - Entrée

Matériau : Dalle dure cassante grise + peinture non séparable

Résultat EP : Il est recommandé de réaliser une évaluation périodique.

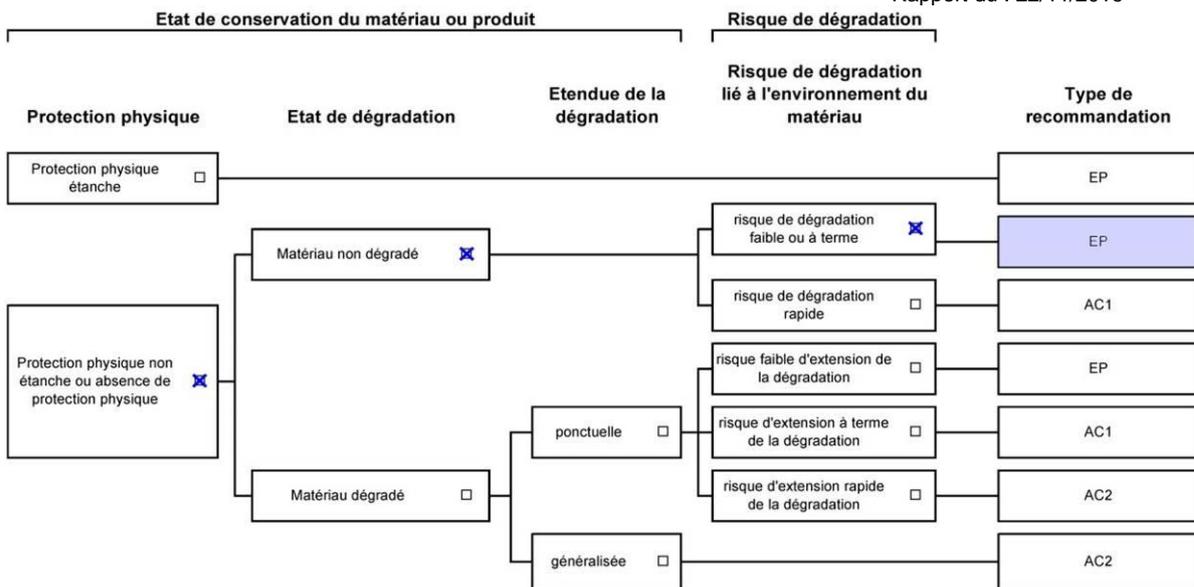
Identifiant Matériau : 0001-2

Bâtiment / local ou zone homogène : 1er étage - Entrée

Matériau : Colle bitumineuse noire non séparable + couche fibreuse marron + ragréage gris en faible quantité non séparable

Résultat EP : Il est recommandé de réaliser une évaluation périodique.

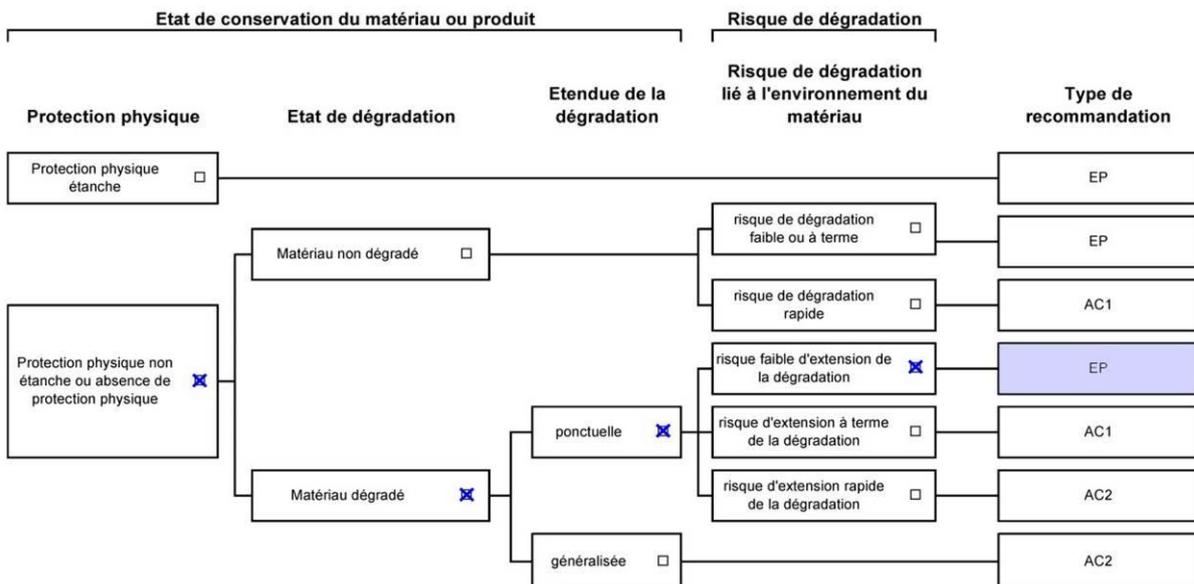
Identifiant Matériau : 0002

Bâtiment / local ou zone homogène : 1er étage - Dégagement

Matériau : Dalle dure cassante bleue avec poussières + peinture en faible quantité non séparable

Résultat EP : Il est recommandé de réaliser une évaluation périodique.

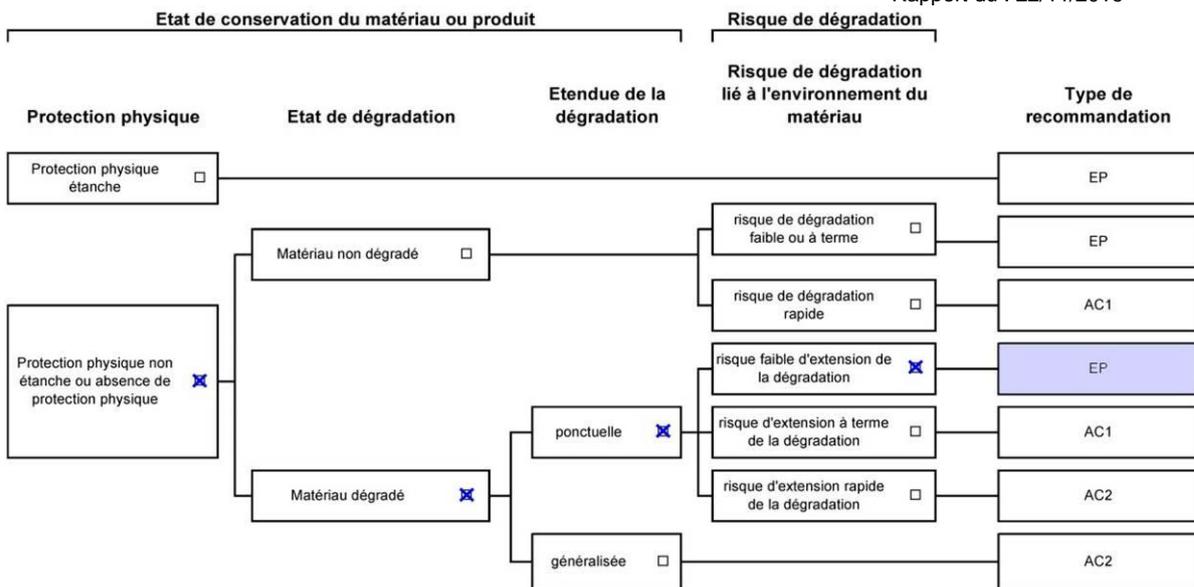
Dossier n° 812200
Date de l'évaluation : 26/10/2016
Bâtiment / local ou zone homogène : 1er étage - Dégagement
Identifiant Matériau : 0003
Matériau : Dalles de sol blanches
Résultat EP : Il est recommandé de réaliser une évaluation périodique.

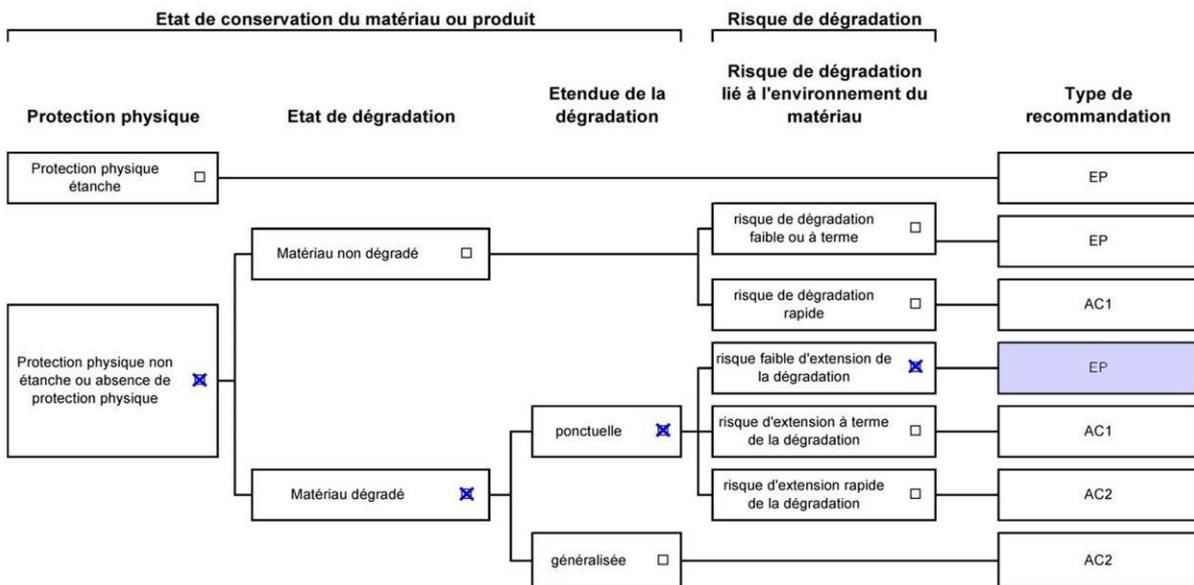
Dossier n° 812200
Date de l'évaluation : 26/10/2016
Bâtiment / local ou zone homogène : 1er étage - Dégagement
Identifiant Matériau : 0002-2
Matériau : Colle bitumineuse noire
Résultat EP : Il est recommandé de réaliser une évaluation périodique.

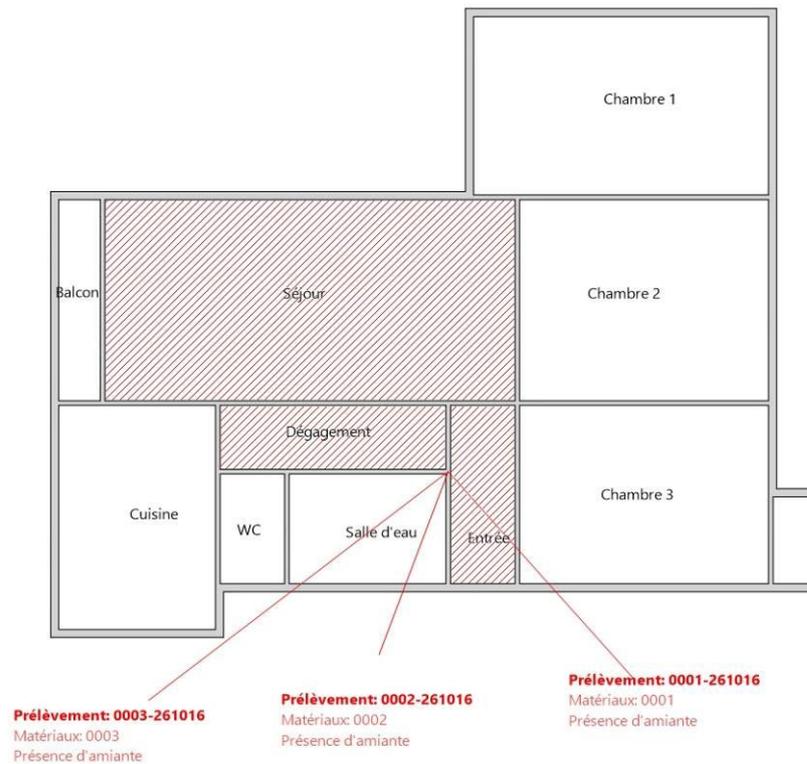
4 - CROQUIS DE REPERAGE

Planche (croquis) de repérage technique effectué par le cabinet : **ALLODIAGNOSTIC**, auteur : **Jean-François RUBION**
 Dossier n° 812200 du
 Adresse du bien : 24 ALLEE DES CEDRES
 479 47904C1162 77400 LAGNY SUR MARNE
