Bien immobilier expertisé :

24 ALLEE DES CEDRES  
479 47904C3167  
77400 LAGNY SUR MARNE  
Ce bien ne fait pas partie d'une copropriété

## La SYNTHÈSE des CONCLUSIONS

# RAPPORT DE MISSION DE REPERAGE DES MATERIAUX ET PRODUITS CONTENANT DE L'AMIANTE POUR L'ETABLISSEMENT DU CONSTAT ETABLI A L'OCCASION DE LA VENTE D'UN IMMEUBLE BATI

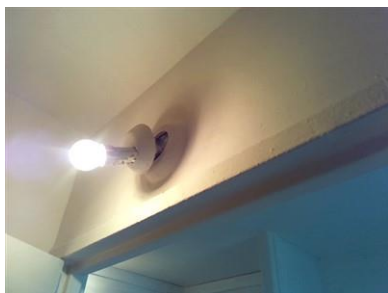
Photo Ele0001  
Libellé de l'anomalie : B7.3 a L'Enveloppe d'au moins un matériel est manquante ou détériorée.  
Commentaire : Présence de matériel électrique en place dont l'enveloppe présente des détériorations; Faire intervenir un électricien qualifié afin de remplacer les matériels présentant des détériorations

Constatations supplémentaires :  
ENVELOPPE TRP DETERIOREE AU NIVEAU D UN ANCRAGE
