26 ALLEE DES CEDRES
479 47905A2173
77400 LAGNY SUR MARNE
Ce bien ne fait pas partie d'une copropriété

03/11/2016

RAPPORT DE MISSION DE REPERAGE DES MATERIAUX ET PRODUITS CONTENANT DE L'AMIANTE POUR L'ETABLISSEMENT DU CONSTAT ETABLI A L'OCCASION DE LA VENTE D'UN IMMEUBLE BATI

Diagnostic Amiante avant Vente

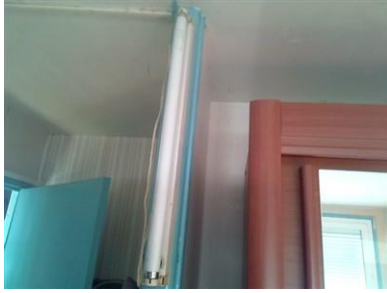
Photo Ele0001

Libellé de l'anomalie : B7.3 a L'Enveloppe d'au moins un matériel est manquante ou détériorée.
