RAPPORT DE MISSION DE REPERAGE DES MATERIAUX ET PRODUITS CONTENANT DE L'AMIANTE POUR L'ETABLISSEMENT DU CONSTAT ETABLI A L'OCCASION DE LA VENTE D'UN IMMEUBLE BATI

26 ALLEE DES CEDRES

77400 LAGNY SUR MARNE

Diagnostic Amiante avant Vente

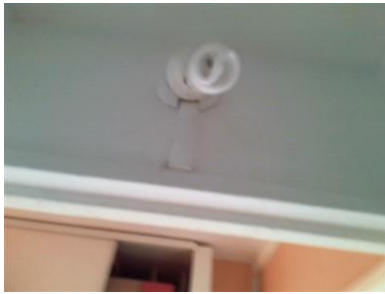
Photo Ele0001

Libellé de l'anomalie : B7.3 a L'Enveloppe d'au moins un matériel est manquante ou détériorée.
