Bien immobilier expertisé : **28 ALLEE DES CEDRES  
479 47905B1189  
77400 LAGNY SUR MARNE  
Ce bien ne fait pas partie d'une copropriété**

# RAPPORT DE MISSION DE REPERAGE DES MATERIAUX ET PRODUITS CONTENANT DE L'AMIANTE POUR L'ETABLISSEMENT DU CONSTAT ETABLI A L'OCCASION DE LA VENTE D'UN IMMEUBLE BATI

Diagnostic Amiante avant Vente

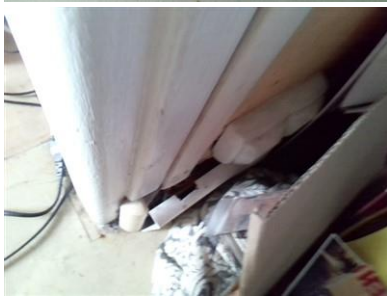
Photo Ele0001

Libellé de l'anomalie : B8.3 e Au moins un conducteur isolé n'est pas placé sur toute sa longueur dans un conduit, une goulotte ou une plinthe ou une huisserie, en matière isolante ou métallique, jusqu'à sa pénétration dans le matériel électrique qu'il alimente.

Commentaire : Présence de conducteurs électriques non protégés mécaniquement; Faire intervenir un électricien qualifié afin d'installer des protections mécanique sur les conducteurs non protégés  
Faire intervenir un électricien qualifié afin d'installer des protections mécanique sur les conducteurs non protégés

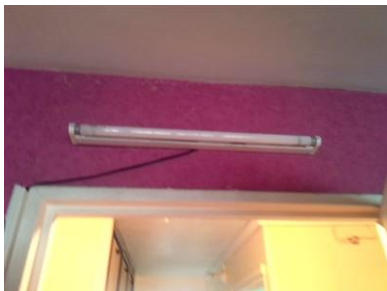
Photo Ele0003

Libellé de l'anomalie : B7.3 a L'Enveloppe d'au moins un matériel est manquante ou détériorée.
