30 ALLEE DES CEDRES
479 47905C3197
77400 LAGNY SUR MARNE
Ce bien ne fait pas partie d'une copropriété

La SYNTHÈSE des CONCLUSIONS

RAPPORT DE MISSION DE REPERAGE DES MATERIAUX ET PRODUITS CONTENANT DE L'AMIANTE POUR L'ETABLISSEMENT DU CONSTAT ETABLI A L'OCCASION DE LA VENTE D'UN IMMEUBLE BATI

Diagnostic Amiante avant Vente

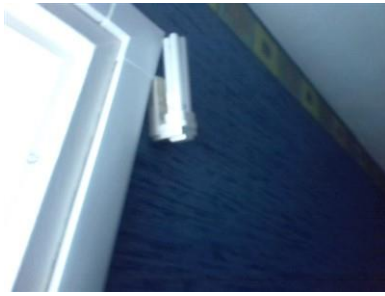
Photo Ele0001

Libellé de l'anomalie : B7.3 a L'Enveloppe d'au moins un matériel est manquante ou détériorée.

Commentaire : Présence de matériel électrique en place dont l'enveloppe présente des détériorations; Faire intervenir un électricien qualifié afin de remplacer les matériels présentant des détériorations

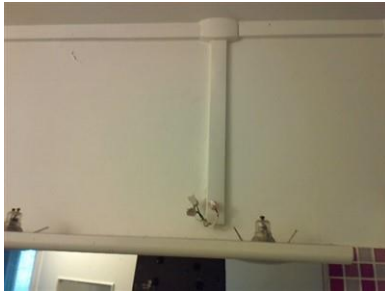
Photo Ele0002

Libellé de l'anomalie : B7.3 d L'installation électrique comporte au moins une connexion avec une partie active nue sous tension accessible.
