03/11/2016

RAPPORT DE MISSION DE REPERAGE DES MATERIAUX ET PRODUITS CONTENANT DE L'AMIANTE POUR L'ETABLISSEMENT DU CONSTAT ETABLI A L'OCCASION DE LA VENTE D'UN IMMEUBLE BATI

32 ALLEE DES CEDRES

77400 LAGNY SUR MARNE

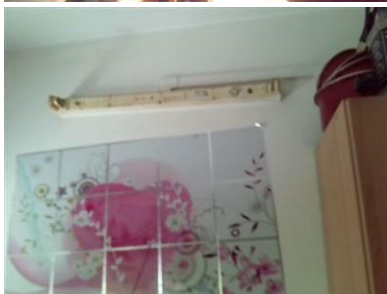
Photo Ele0002

Libellé de l'anomalie : B7.3 a L'Enveloppe d'au moins un matériel est manquante ou détériorée.
