32 ALLEE DES CEDRES
479 47906A1202
77400 LAGNY SUR MARNE
Ce bien ne fait pas partie d'une copropriété

La SYNTHÈSE des CONCLUSIONS

RAPPORT DE MISSION DE REPERAGE DES MATERIAUX ET PRODUITS CONTENANT DE L'AMIANTE POUR L'ETABLISSEMENT DU CONSTAT ETABLI A L'OCCASION DE LA VENTE D'UN IMMEUBLE BATI

Diagnostic Amiante avant Vente

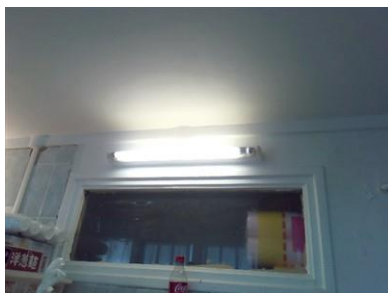
Photo Ele0001
Libellé de l'anomalie : B7.3 a L'Enveloppe d'au moins un matériel est manquante ou détériorée.
Commentaire : Présence de matériel électrique en place dont l'enveloppe présente des détériorations; Faire intervenir un électricien qualifié afin de remplacer les matériels présentant des détériorations
