Bien immobilier expertisé : **32 ALLEE DES CEDRES
479 47906A4206
77400 LAGNY SUR MARNE
Ce bien ne fait pas partie d'une copropriété**

La SYNTHÈSE des CONCLUSIONS

RAPPORT DE MISSION DE REPERAGE DES MATERIAUX ET PRODUITS CONTENANT DE L'AMIANTE POUR L'ETABLISSEMENT DU CONSTAT ETABLI A L'OCCASION DE LA VENTE D'UN IMMEUBLE BATI

Diagnostic Amiante avant Vente

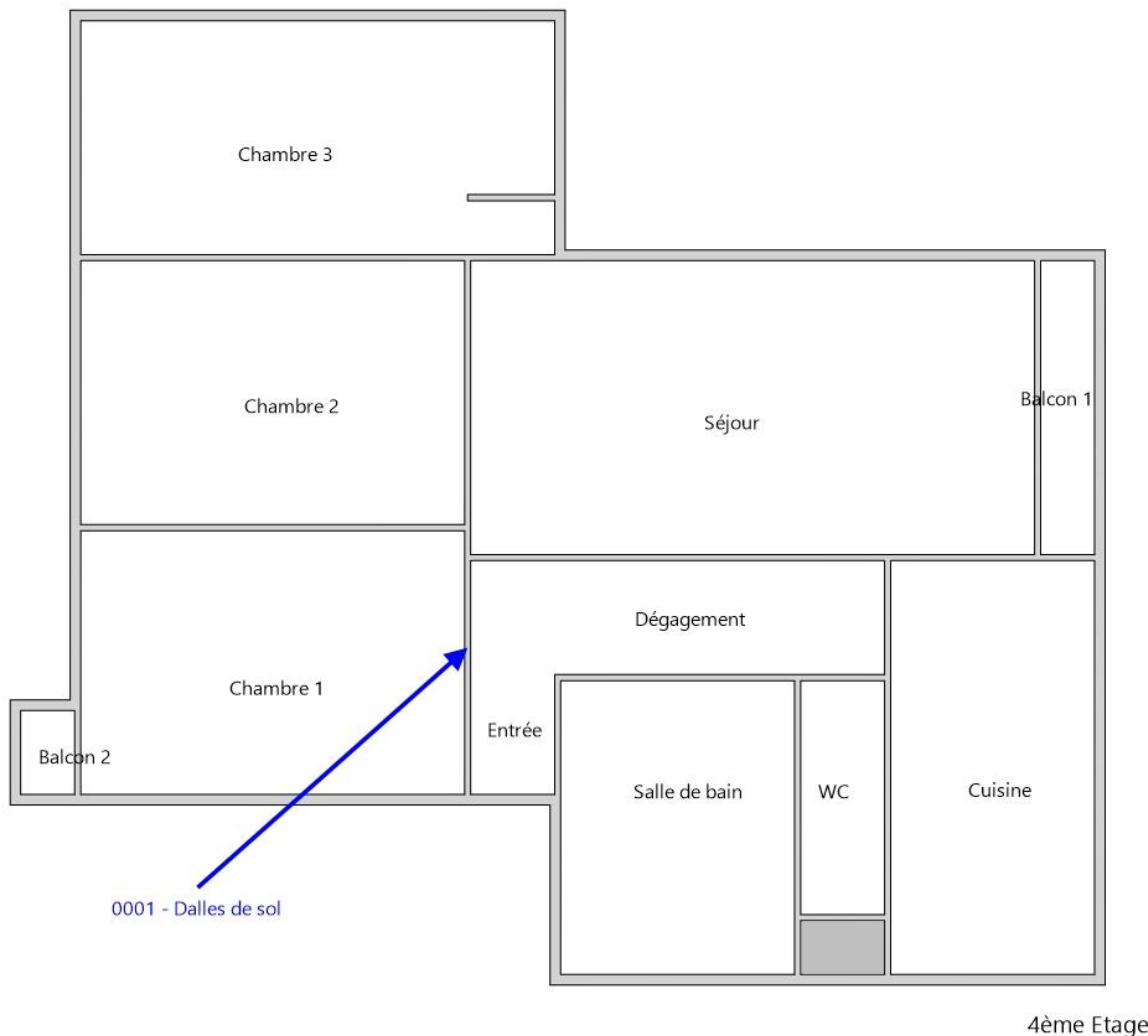
4 - CROQUIS DE REPERAGE

Planche (croquis) de repérage technique effectué par le cabinet : ALLODIAGNOSTIC, auteur : Boukhalfa SADALI
 Dossier n° 811940 du 04/11/2016
 Adresse du bien : 32 ALLEE DES CEDRES
 479 47906A4206 77400 LAGNY SUR MARNE

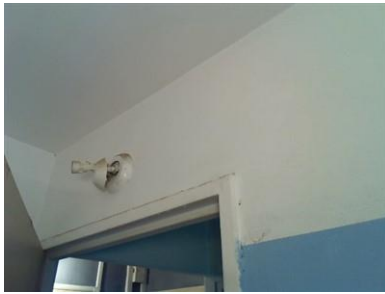
Photo Ele0001

Libellé de l'anomalie : B7.3 a L'Enveloppe d'au moins un matériel est manquante ou détériorée.
