Bien immobilier expertisé : **34 ALLEE DES CEDRES  
479 47906B0220  
77400 LAGNY SUR MARNE**  
Ce bien ne fait pas partie d'une copropriété

## La SYNTHÈSE des CONCLUSIONS

# RAPPORT DE MISSION DE REPERAGE DES MATERIAUX ET PRODUITS CONTENANT DE L'AMIANTE POUR L'ETABLISSEMENT DU CONSTAT ETABLI A L'OCCASION DE LA VENTE D'UN IMMEUBLE BATI

Diagnostic Amiante avant Vente

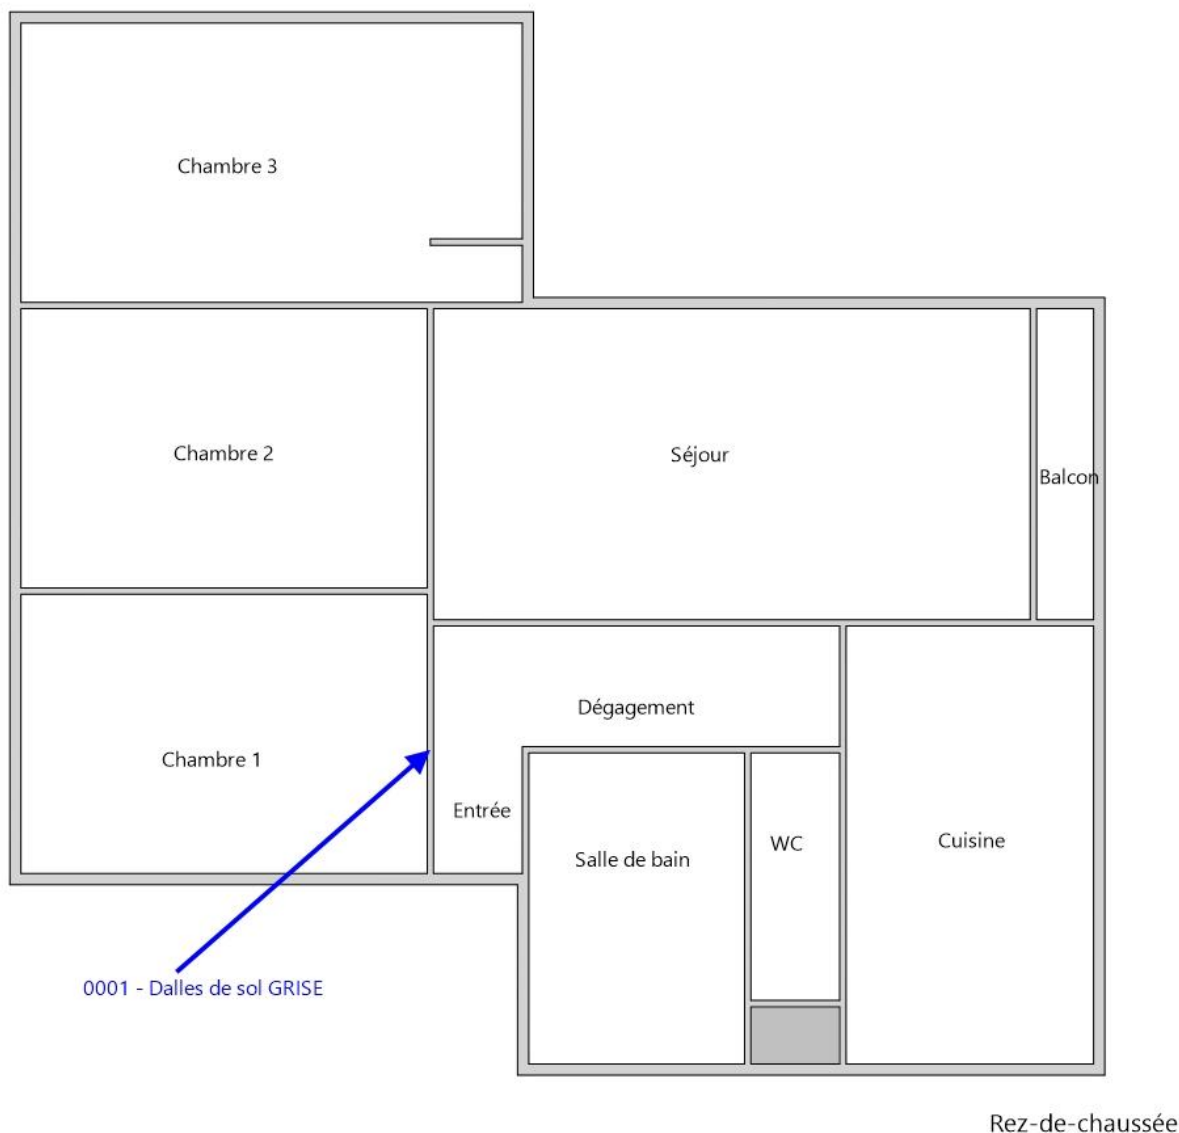
## 4 - CROQUIS DE REPERAGE

**Planche (croquis) de repérage technique effectué par le cabinet : ALLODIAGNOSTIC, auteur : Boukhalfa SADALI**  
 Dossier n° 811946 du 04/11/2016  
 Adresse du bien : 34 ALLEE DES CEDRES  
 479 47906B0220 77400 LAGNY SUR MARNE
