Bien immobilier expertisé : **34 ALLEE DES CEDRES  
379 47906B4215  
77400 LAGNY SUR MARNE  
Ce bien ne fait pas partie d'une copropriété**

# RAPPORT DE MISSION DE REPERAGE DES MATERIAUX ET PRODUITS CONTENANT DE L'AMIANTE POUR L'ETABLISSEMENT DU CONSTAT ETABLI A L'OCCASION DE LA VENTE D'UN IMMEUBLE BATI

**379 47906B4215**

**34 ALLEE DES CEDRES**

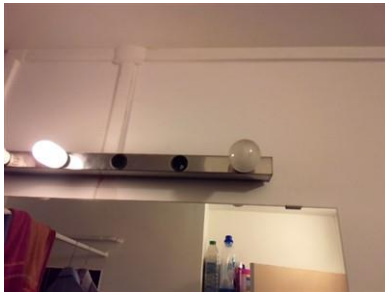
Photo Ele0001

Libellé de l'anomalie : B7.3 d L'installation électrique comporte au moins une connexion avec une partie active nue sous tension accessible.  
Commentaire : (4ème étage - Salle de bain)  
Présence de connexion de matériel électrique présentant des parties actives nues sous tension; Faire intervenir un électricien qualifié afin de remplacer les matériels présentant des parties actives nues sous tension

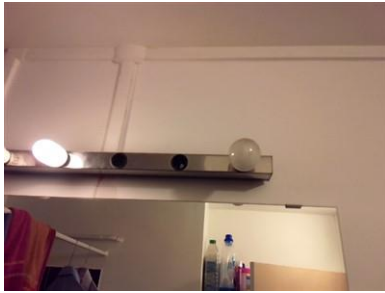
Photo Ele0002

Libellé de l'anomalie : B7.3 a L'Enveloppe d'au moins un matériel est manquante ou détériorée.  
Commentaire : Présence de matériel électrique en place dont l'enveloppe présente des détériorations; Faire intervenir un électricien qualifié afin de remplacer les matériels présentant des détériorations
