36 ALLEE DES CEDRES
479 47906C0221
77400 LAGNY SUR MARNE
Ce bien ne fait pas partie d'une copropriété

08/11/2016

La SYNTHÈSE des CONCLUSIONS

RAPPORT DE MISSION DE REPERAGE DES MATERIAUX ET PRODUITS CONTENANT DE L'AMIANTE POUR L'ETABLISSEMENT DU CONSTAT ETABLI A L'OCCASION DE LA VENTE D'UN IMMEUBLE BATI

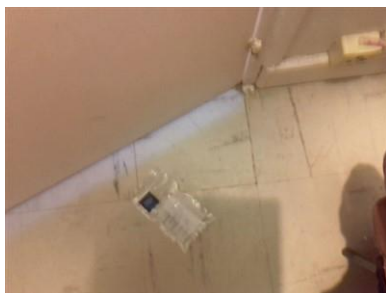
Photo Ele0001

Libellé de l'anomalie : B7.3 a L'Enveloppe d'au moins un matériel est manquante ou détériorée.
