36 ALLEE DES CEDRES
479 47906C3224
77400 LAGNY SUR MARNE
Ce bien ne fait pas partie d'une copropriété

08/11/2016

La SYNTHÈSE des CONCLUSIONS

RAPPORT DE MISSION DE REPERAGE DES MATERIAUX ET PRODUITS CONTENANT DE L'AMIANTE POUR L'ETABLISSEMENT DU CONSTAT ETABLI A L'OCCASION DE LA VENTE D'UN IMMEUBLE BATI

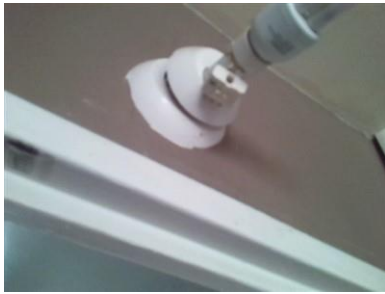
Photo Ele0001

Libellé de l'anomalie : B7.3 a L'Enveloppe d'au moins un matériel est manquante ou détériorée.
