812028

# RAPPORT DE MISSION DE REPERAGE DES MATERIAUX ET PRODUITS CONTENANT DE L'AMIANTE POUR L'ETABLISSEMENT DU CONSTAT ETABLI A L'OCCASION DE LA VENTE D'UN IMMEUBLE BATI

**2 ALLEE DES HETRES POURPRES**

**77400 LAGNY SUR MARNE**

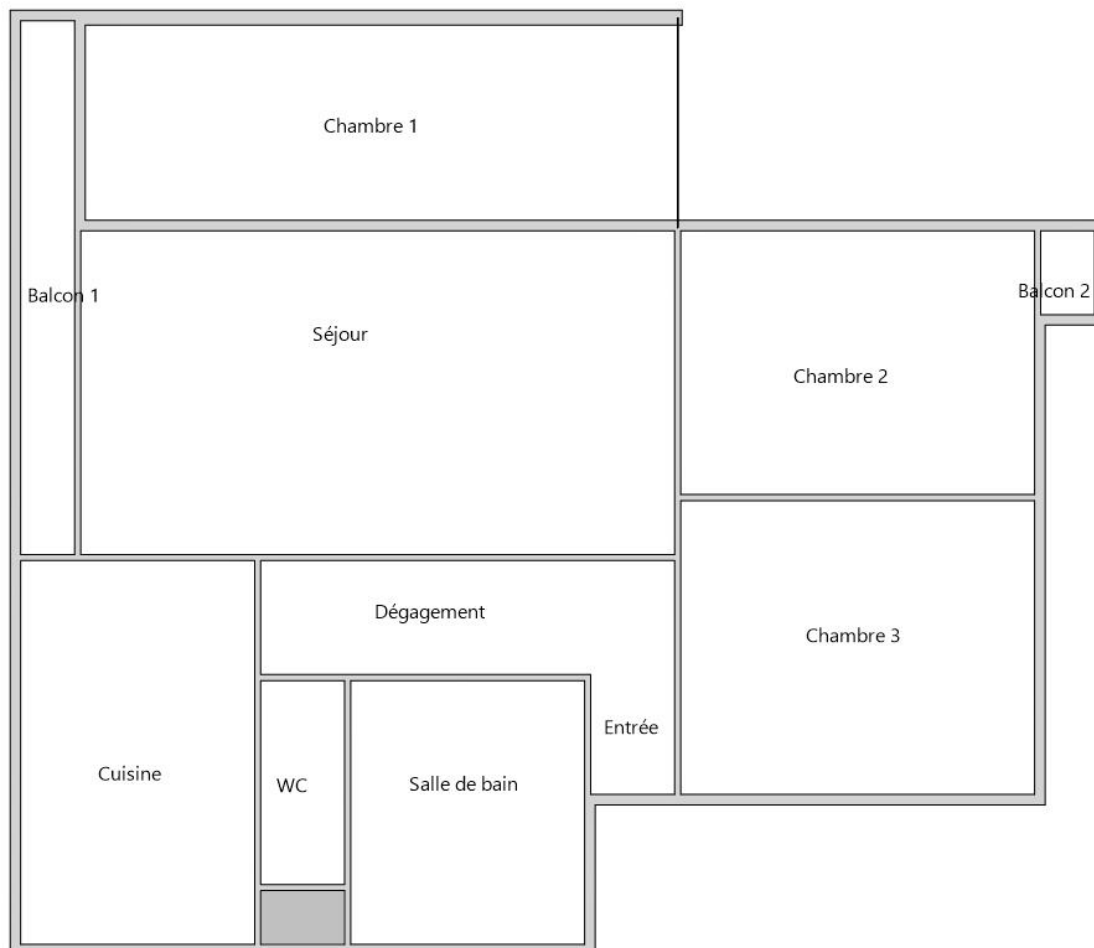
1er Etage

**Planche (croquis) de repérage technique effectué par le cabinet : ALLODIAGNOSTIC, auteur : Boukhalfa SADALI**  
**Dossier n° 812028 du 08/11/2016**  
**Adresse du bien : 2 ALLEE DES HETRES POURPRES**  
**479 47907A1042 77400 LAGNY SUR MARNE**
