Bien immobilier expertisé : **4 ALLEE DES HETRES POURPRES  
479 47907B1039  
77400 LAGNY SUR MARNE  
Ce bien ne fait pas partie d'une copropriété**

**812052**

## RAPPORT DE MISSION DE REPERAGE DES MATERIAUX ET PRODUITS CONTENANT DE L'AMIANTE POUR L'ETABLISSEMENT DU CONSTAT ETABLI A L'OCCASION DE LA VENTE D'UN IMMEUBLE BATI

**Diagnostic Amiante avant Vente**

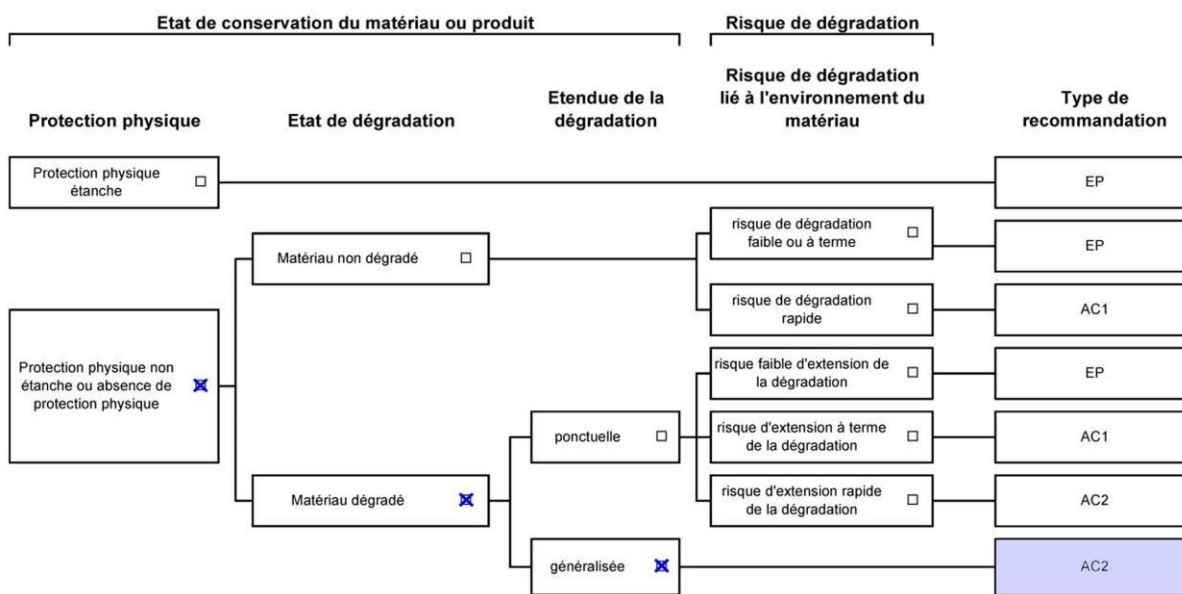
Matériau : Dalles de sol beige

Résultat AC2 : Il est recommandé de réaliser une action corrective de second niveau.

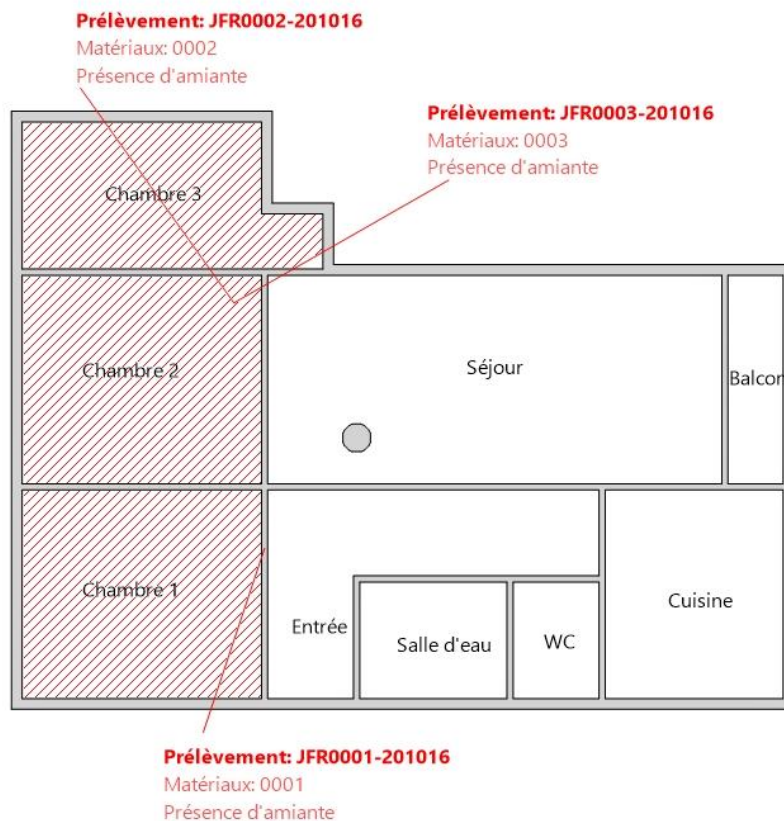
## 4 - CROQUIS DE REPERAGE

Planche (croquis) de repérage technique effectué par le cabinet : ALLODIAGNOSTIC, auteur : Jean-François RUBION  
 Dossier n° 812052 du  
 Adresse du bien : 4 ALLEE DES HETRES POURPRES  
 479 47907B1039 77400 LAGNY SUR MARNE
