Bien immobilier expertisé : **4 ALLEE DES HETRES POURPRES**
479 47907B4035
77400 LAGNY SUR MARNE
Ce bien ne fait pas partie d'une copropriété

La SYNTHÈSE des CONCLUSIONS

Dossier Amiante avant Vente - Page 1/18
Rapport du : 02/11/2016

RAPPORT DE MISSION DE REPERAGE DES MATERIAUX ET PRODUITS CONTENANT DE L'AMIANTE POUR L'ETABLISSEMENT DU CONSTAT ETABLI A L'OCCASION DE LA VENTE D'UN IMMEUBLE BATI

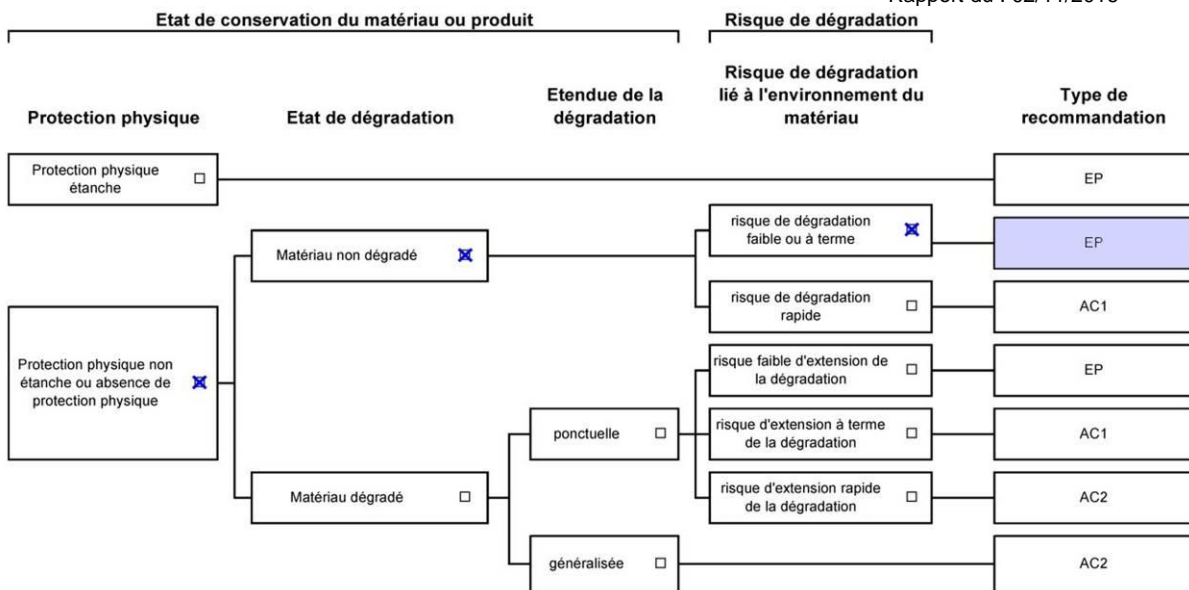
Dossier n° 812057
 Date de l'évaluation : 20/10/2016
 Bâtiment / local ou zone homogène : 4ème étage - Dégagement
 Identifiant Matériau : 0002
 Matériau : Dalle dure cassante grise
 Résultat EP : Il est recommandé de réaliser une évaluation périodique.

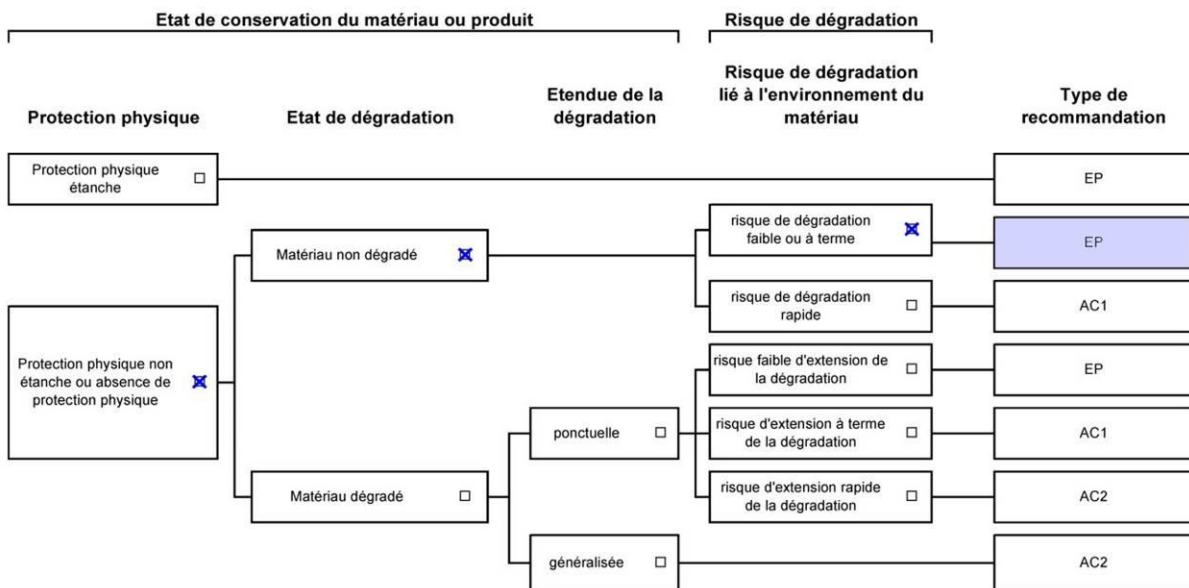
Dossier n° 812057
 Date de l'évaluation : 20/10/2016
 Bâtiment / local ou zone homogène : 4ème étage - Dégagement
 Identifiant Matériau : 0003
 Matériau : Dalle dure cassante bleue + peinture non séparable
 Résultat EP : Il est recommandé de réaliser une évaluation périodique.

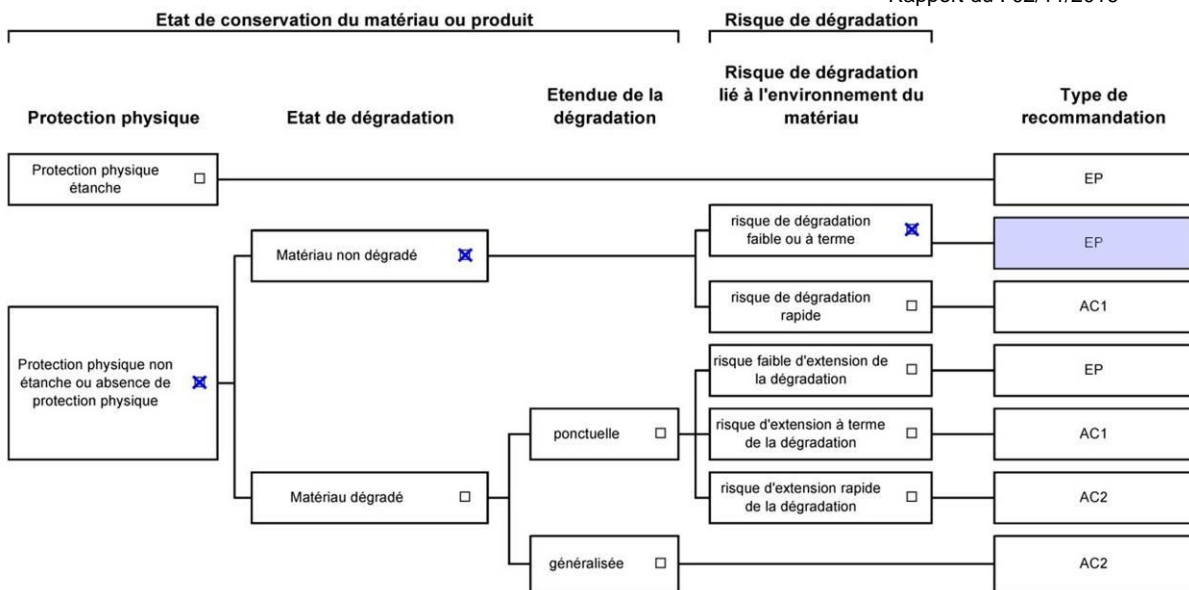
Dossier n° 812057
Date de l'évaluation : 20/10/2016
Bâtiment / local ou zone homogène : 4ème étage - Dégagement
Identifiant Matériau : 0002-2
Matériau : Colle bitumineuse noire
Résultat EP : Il est recommandé de réaliser une évaluation périodique.

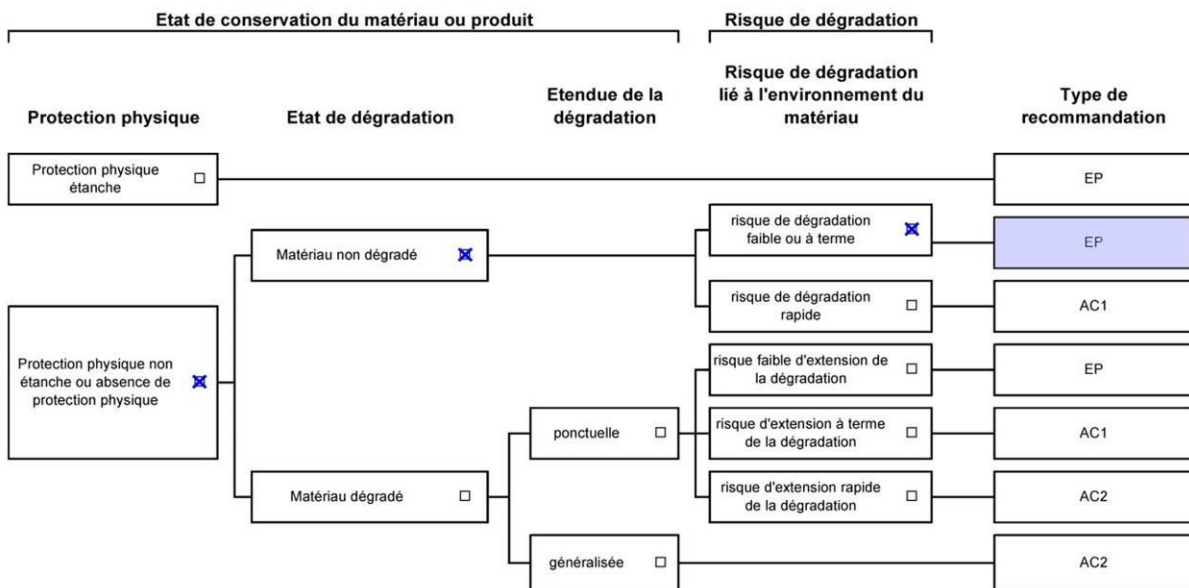
Dossier n° 812057
Date de l'évaluation : 20/10/2016
Bâtiment / local ou zone homogène : 4ème étage - Dégagement
Identifiant Matériau : 0003-2
Matériau : Colle bitumineuse noire
Résultat EP : Il est recommandé de réaliser une évaluation périodique.

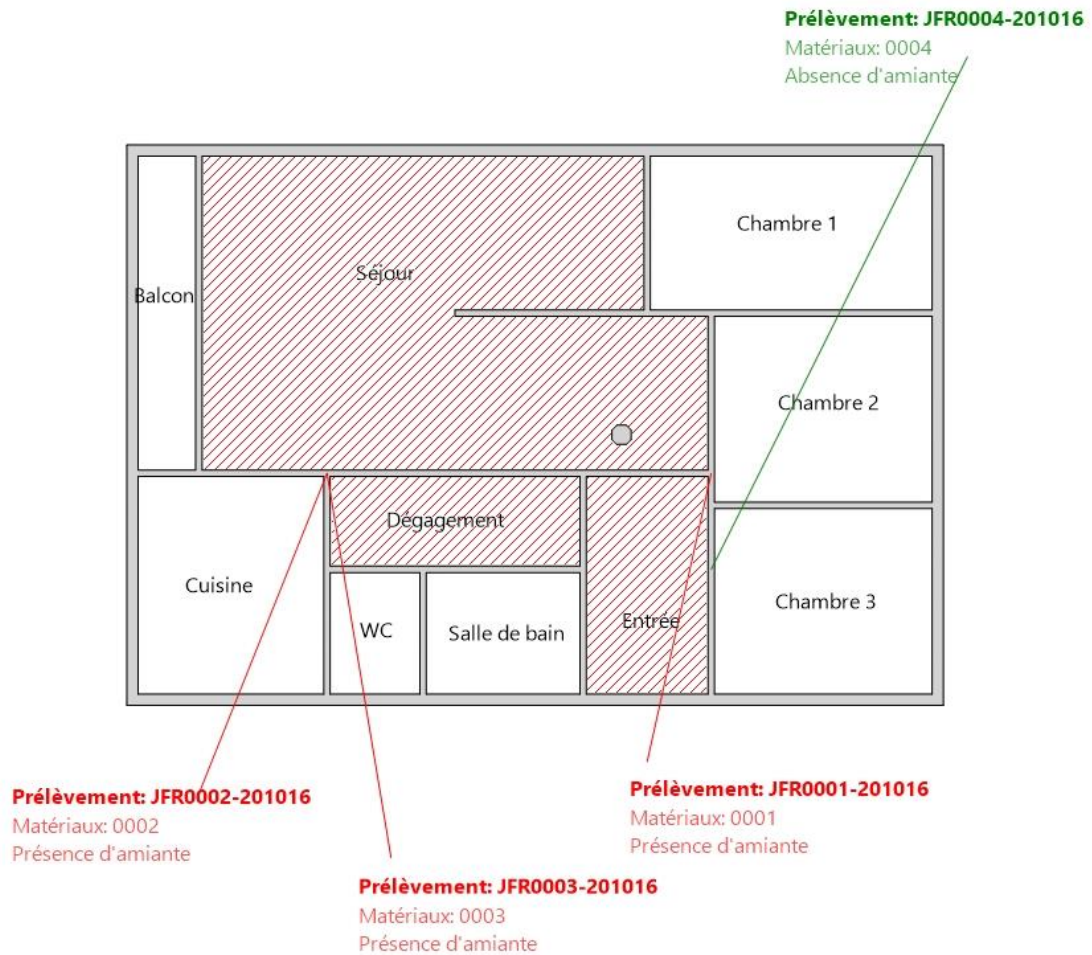
4 - CROQUIS DE REPERAGE

Planche (croquis) de repérage technique effectué par le cabinet : ALLODIAGNOSTIC, auteur : Jean-François RUBION
 Dossier n° 812057 du
 Adresse du bien : 4 ALLEE DES HETRES POURPRES
 479 47907B4035 77400 LAGNY SUR MARNE
