Bien immobilier expertisé : **4 ALLEE DES HETRES POURPRES**
479 47907C1029
77400 LAGNY SUR MARNE
Ce bien ne fait pas partie d'une copropriété

Dossier Amiante avant Vente - Page 1/17
Rapport du : 21/11/2016

RAPPORT DE MISSION DE REPERAGE DES MATERIAUX ET PRODUITS CONTENANT DE L'AMIANTE POUR L'ETABLISSEMENT DU CONSTAT ETABLI A L'OCCASION DE LA VENTE D'UN IMMEUBLE BATI

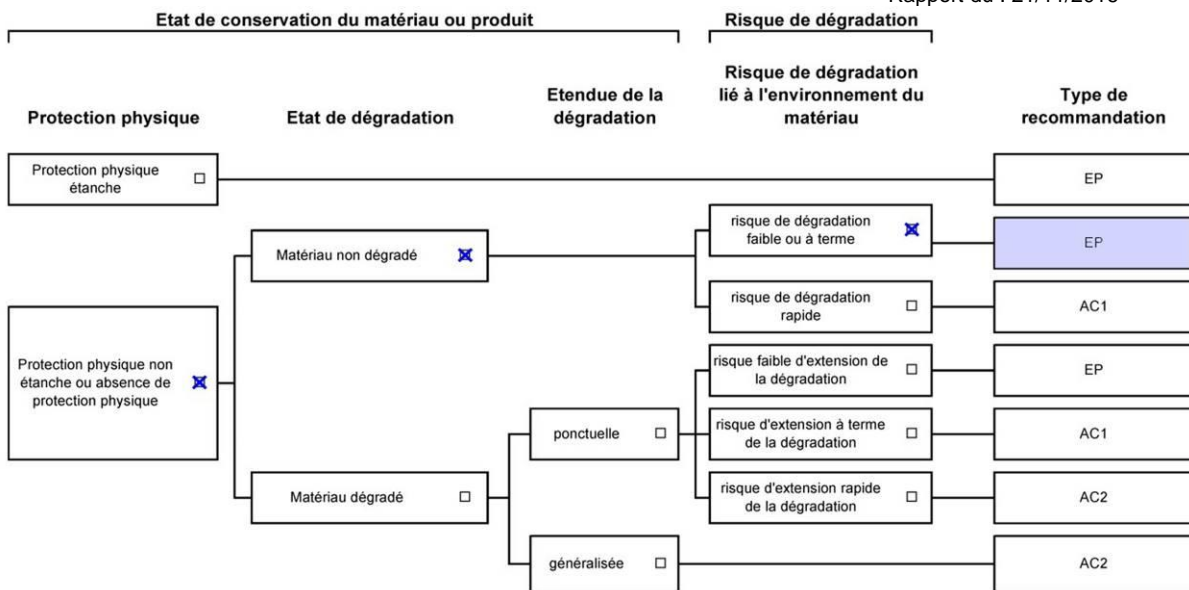
Dossier n° 812063
Date de l'évaluation : 03/11/2016
Bâtiment / local ou zone homogène : 1er étage - Dégagement
Identifiant Matériau : 0003
Matériau : Dalle dure cassante beige
Résultat EP : Il est recommandé de réaliser une évaluation périodique.

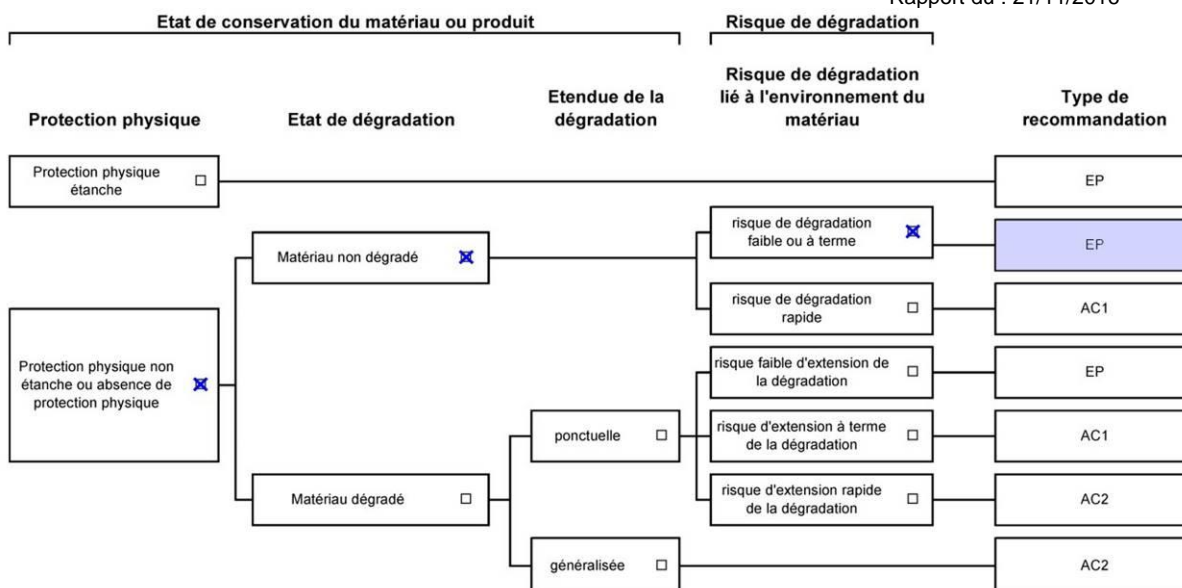
Dossier n° 812063
Date de l'évaluation : 03/11/2016
Bâtiment / local ou zone homogène : 1er étage - Dégagement
Identifiant Matériau : 0003-2
Matériau : Colle bitumineuse noire
Résultat EP : Il est recommandé de réaliser une évaluation périodique.

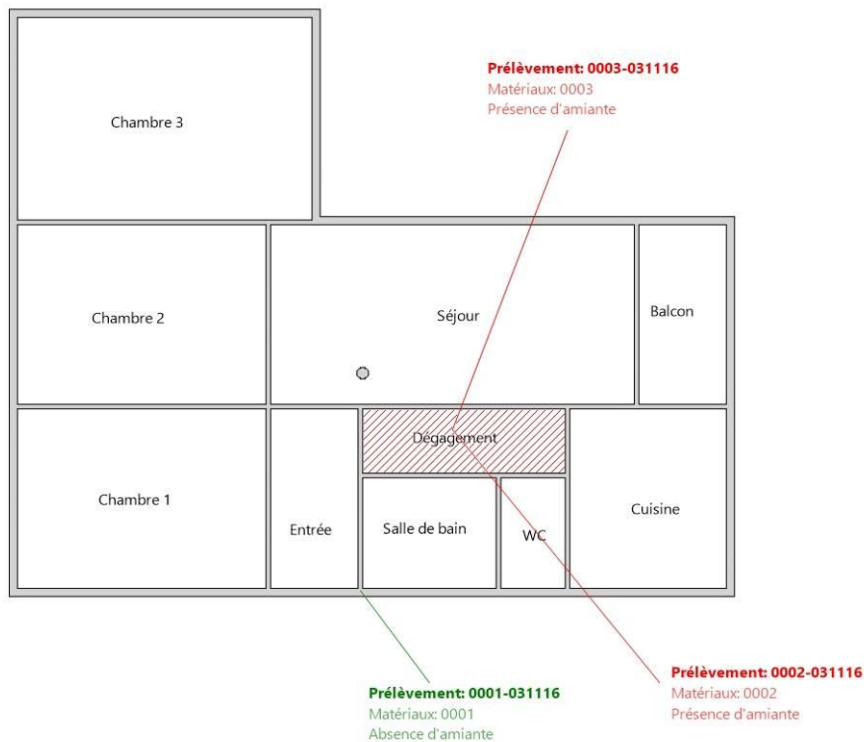
4 - CROQUIS DE REPERAGE

Planche (croquis) de repérage technique effectué par le cabinet : ALLODIAGNOSTIC, auteur : Jean-François RUBION
 Dossier n° 812063 du
 Adresse du bien : 4 ALLEE DES HETRES POURPRES
 479 47907C1029 77400 LAGNY SUR MARNE
