Bien immobilier expertisé : **6 ALLEE DES HETRES POURPRES
479 47907C2028
77400 LAGNY SUR MARNE
Ce bien ne fait pas partie d'une copropriété**

La SYNTHÈSE des CONCLUSIONS

RAPPORT DE MISSION DE REPERAGE DES MATERIAUX ET PRODUITS CONTENANT DE L'AMIANTE POUR L'ETABLISSEMENT DU CONSTAT ETABLI A L'OCCASION DE LA VENTE D'UN IMMEUBLE BATI

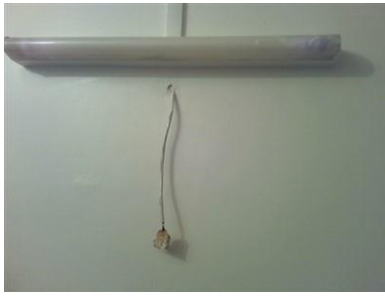
Photo Ele0001

Libellé de l'anomalie : B7.3 d L'installation électrique comporte au moins une connexion avec une partie active nue sous tension accessible.
Commentaire : Présence de connexion de matériel électrique présentant des parties actives nues sous tension; Faire intervenir un électricien qualifié afin de remplacer les matériels présentant des parties actives nues sous tension

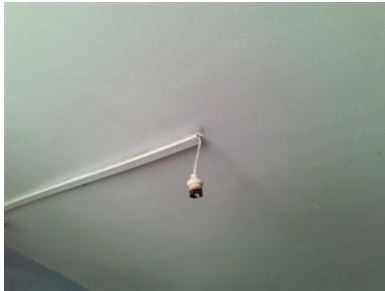
Photo Ele0002

Libellé de l'anomalie : B4.3 h Des conducteurs ou des appareillages présentent des traces d'échauffement.
Commentaire : Présence d'appareillage présentant des traces d'échauffement; Faire intervenir un électricien qualifié afin de remplacer les appareils présentant des traces d'échauffement
