Bien immobilier expertisé :

6 ALLEE DES HETRES POURPRES  
479 47907C3027  
77400 LAGNY SUR MARNE  
Ce bien ne fait pas partie d'une copropriété

## La SYNTHÈSE des CONCLUSIONS

# RAPPORT DE MISSION DE REPERAGE DES MATERIAUX ET PRODUITS CONTENANT DE L'AMIANTE POUR L'ETABLISSEMENT DU CONSTAT ETABLI A L'OCCASION DE LA VENTE D'UN IMMEUBLE BATI

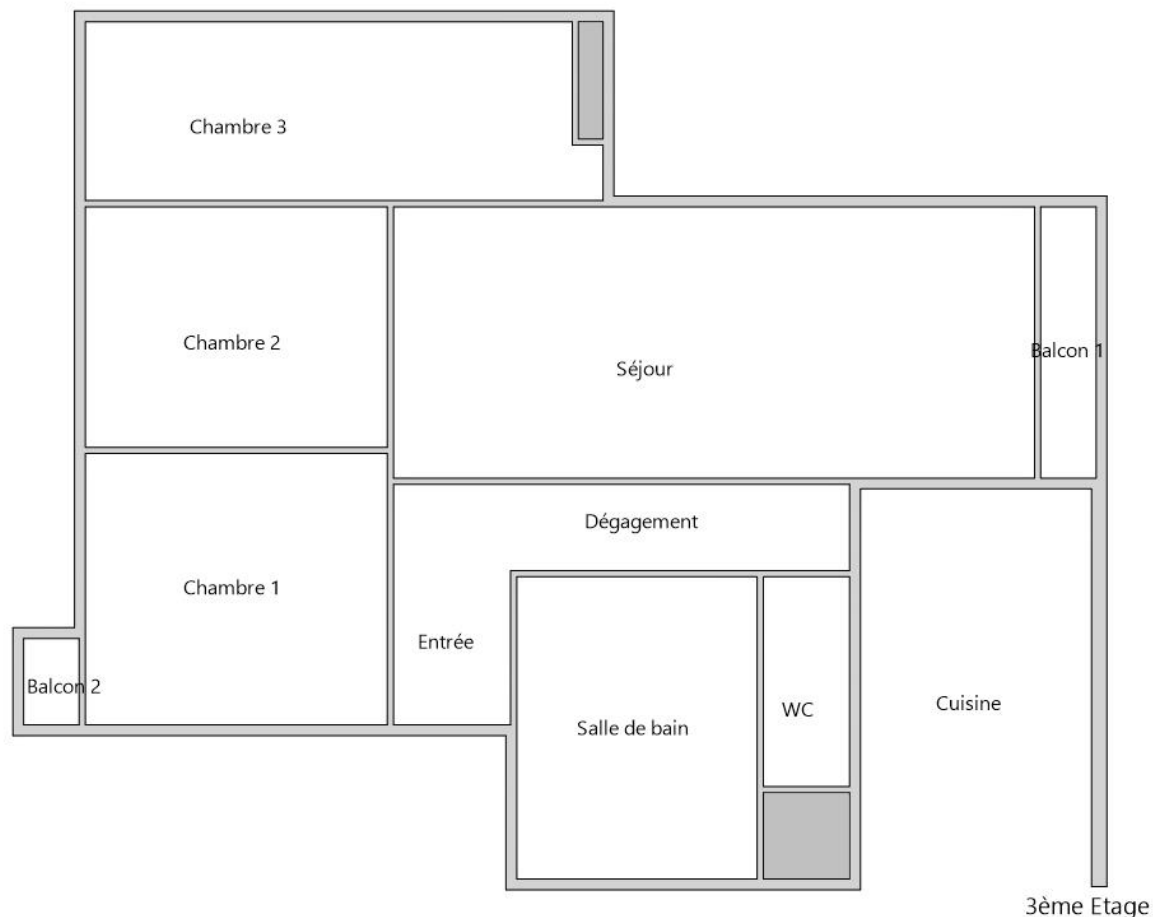
## 4 - CROQUIS DE REPERAGE

**Planche (croquis) de repérage technique effectué par le cabinet : ALLODIAGNOSTIC, auteur : Boukhalafa SADALI**  
**Dossier n° 812067 du 19/10/2016**  
**Adresse du bien : 6 ALLEE DES HETRES POURPRES**  
**479 47907C3027 77400 LAGNY SUR MARNE**
