Bien immobilier expertisé : **8 ALLEE DES HETRES POURPRES**
479 47907D0020
77400 LAGNY SUR MARNE
Ce bien ne fait pas partie d'une copropriété

RAPPORT DE MISSION DE REPERAGE DES MATERIAUX ET PRODUITS CONTENANT DE L'AMIANTE POUR L'ETABLISSEMENT DU CONSTAT ETABLI A L'OCCASION DE LA VENTE D'UN IMMEUBLE BATI

Diagnostic Amiante avant Vente

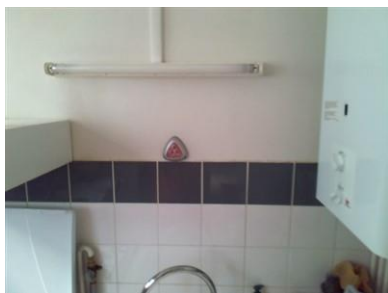
Photo Ele0001
Libellé de l'anomalie : B7.3 a L'Enveloppe d'au moins un matériel est manquante ou détériorée.
Commentaire : Présence de matériel électrique en place dont l'enveloppe présente des détériorations; Faire intervenir un électricien qualifié afin de remplacer les matériels présentant des détériorations
