Bien immobilier expertisé : **8 ALLEE DES HETRES POURPRES  
479 47907D3017  
77400 LAGNY SUR MARNE  
Ce bien ne fait pas partie d'une copropriété**

Visite effectuée le : **19/10/2016**  
Nature / état de l'immeuble :

**811995**

# RAPPORT DE MISSION DE REPERAGE DES MATERIAUX ET PRODUITS CONTENANT DE L'AMIANTE POUR L'ETABLISSEMENT DU CONSTAT ETABLI A L'OCCASION DE LA VENTE D'UN IMMEUBLE BATI

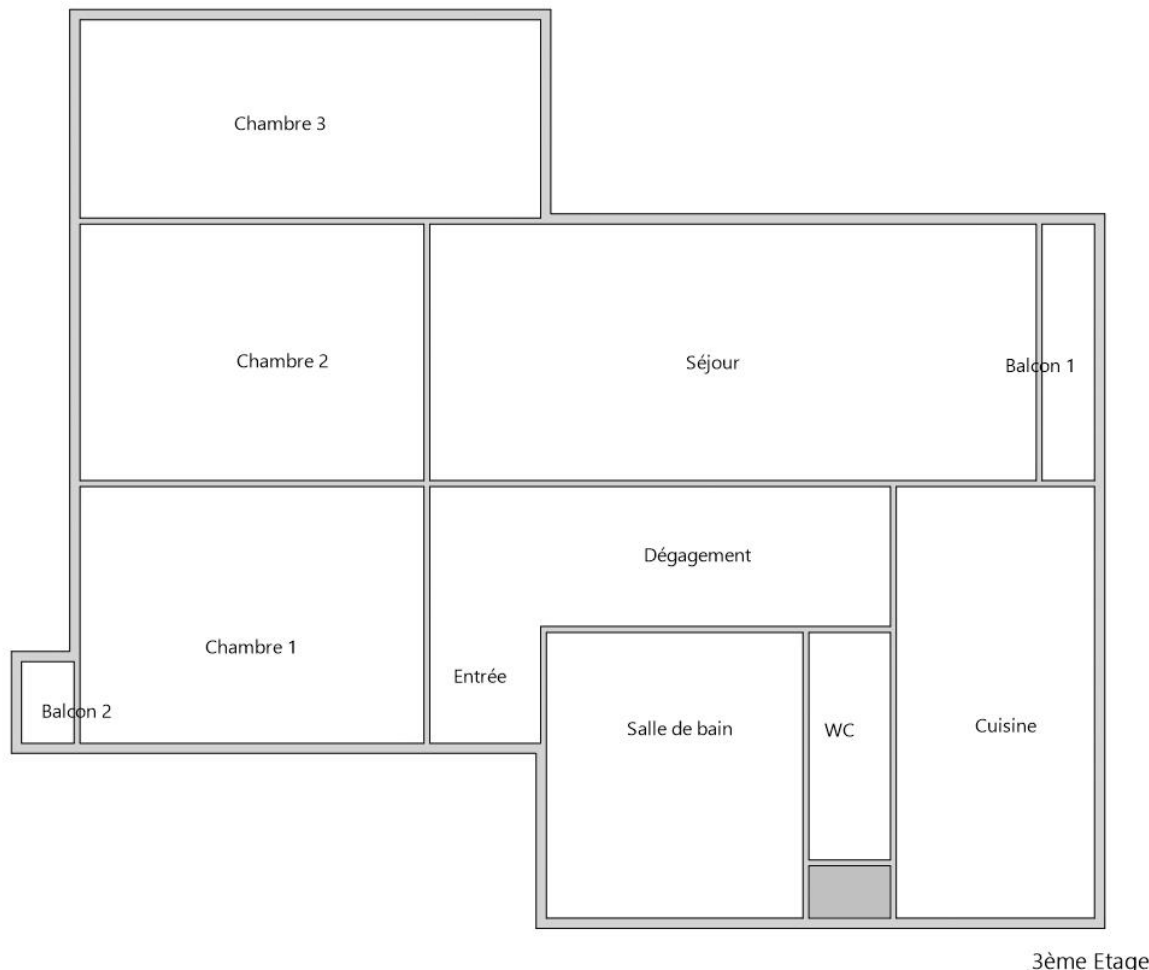
## 4 - CROQUIS DE REPERAGE

**Dans le cadre de la mission décrite en tête de rapport, il n'a pas été repéré de matériaux et produits contenant de l'amiante.**

**Planche (croquis) de repérage technique effectué par le cabinet : ALLODIAGNOSTIC, auteur : Boukhalfa SADALI**  
**Dossier n° 811995 du 19/10/2016**  
**Adresse du bien : 8 ALLEE DES HETRES POURPRES**  
**479 47907D3017 77400 LAGNY SUR MARNE**
