Bien immobilier expertisé : **10 ALLEE DES HETRES POURPRES
479 47907E1002
77400 LAGNY SUR MARNE**
Ce bien ne fait pas partie d'une copropriété

La SYNTHÈSE des CONCLUSIONS

RAPPORT DE MISSION DE REPERAGE DES MATERIAUX ET PRODUITS CONTENANT DE L'AMIANTE POUR L'ETABLISSEMENT DU CONSTAT ETABLI A L'OCCASION DE LA VENTE D'UN IMMEUBLE BATI

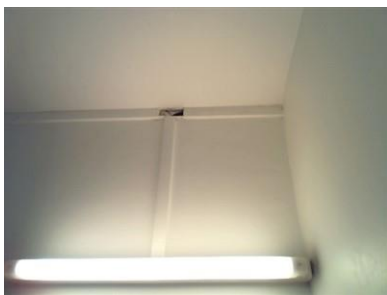
Photo Ele0001

Libellé de l'anomalie : B8.3 e Au moins un conducteur isolé n'est pas placé sur toute sa longueur dans un conduit, une goulotte ou une plinthe ou une huisserie, en matière isolante ou métallique, jusqu'à sa pénétration dans le matériel électrique qu'il alimente.

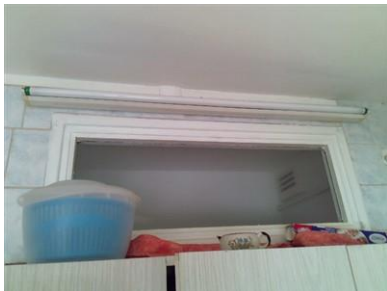
Photo Ele0002

Libellé de l'anomalie : B7.3 a L'Enveloppe d'au moins un matériel est manquante ou détériorée.
