Bien immobilier expertisé : **10 ALLEE DES HETRES POURPRES  
479 47907E2003  
77400 LAGNY SUR MARNE**  
Ce bien ne fait pas partie d'une copropriété

**812035**

**09/11/2016**

# RAPPORT DE MISSION DE REPERAGE DES MATERIAUX ET PRODUITS CONTENANT DE L'AMIANTE POUR L'ETABLISSEMENT DU CONSTAT ETABLI A L'OCCASION DE LA VENTE D'UN IMMEUBLE BATI

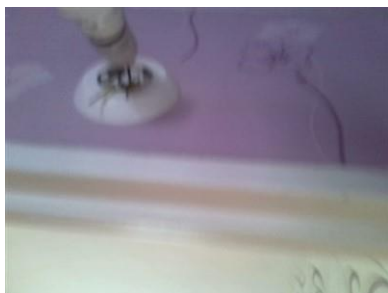
Photo Ele0001

Libellé de l'anomalie : B7.3 d L'installation électrique comporte au moins une connexion avec une partie active nue sous tension accessible.
