Bien immobilier expertisé : **10 ALLEE DES HETRES POURPRES
479 47907E2008
77400 LAGNY SUR MARNE**
Ce bien ne fait pas partie d'une copropriété

812041

RAPPORT DE MISSION DE REPERAGE DES MATERIAUX ET PRODUITS CONTENANT DE L'AMIANTE POUR L'ETABLISSEMENT DU CONSTAT ETABLI A L'OCCASION DE LA VENTE D'UN IMMEUBLE BATI

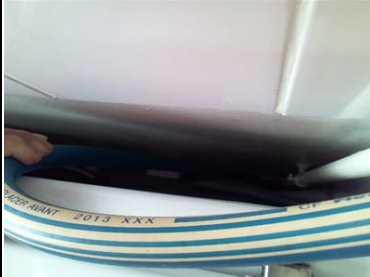
Points de contrôle ⁽³⁾ (selon la norme)	Anomalies observées (A1 ⁽⁴⁾ , A2 ⁽⁵⁾ , DGI ⁽⁶⁾ , 32c ⁽⁷⁾)	Libellé des anomalies et recommandations	Photos
C.10 - 14 Raccordement en gaz des appareils par tuyaux non rigides	A1	La date limite d'utilisation du tuyau d'alimentation n'est pas lisible ou est dépassée. (Cuisinière WALTHAM) Remarques : (Cuisine) La date limite d'utilisation du tuyau non rigide est dépassée ; Faire intervenir un installateur gaz qualifié afin de remplacer le tuyau existant par un tuyau neuf (2ème étage - Cuisine)
