Bien immobilier expertisé : **10 ALLEE DES HETRES POURPRES
479 47907E3004
77400 LAGNY SUR MARNE**
Ce bien ne fait pas partie d'une copropriété

La SYNTHÈSE des CONCLUSIONS

RAPPORT DE MISSION DE REPERAGE DES MATERIAUX ET PRODUITS CONTENANT DE L'AMIANTE POUR L'ETABLISSEMENT DU CONSTAT ETABLI A L'OCCASION DE LA VENTE D'UN IMMEUBLE BATI

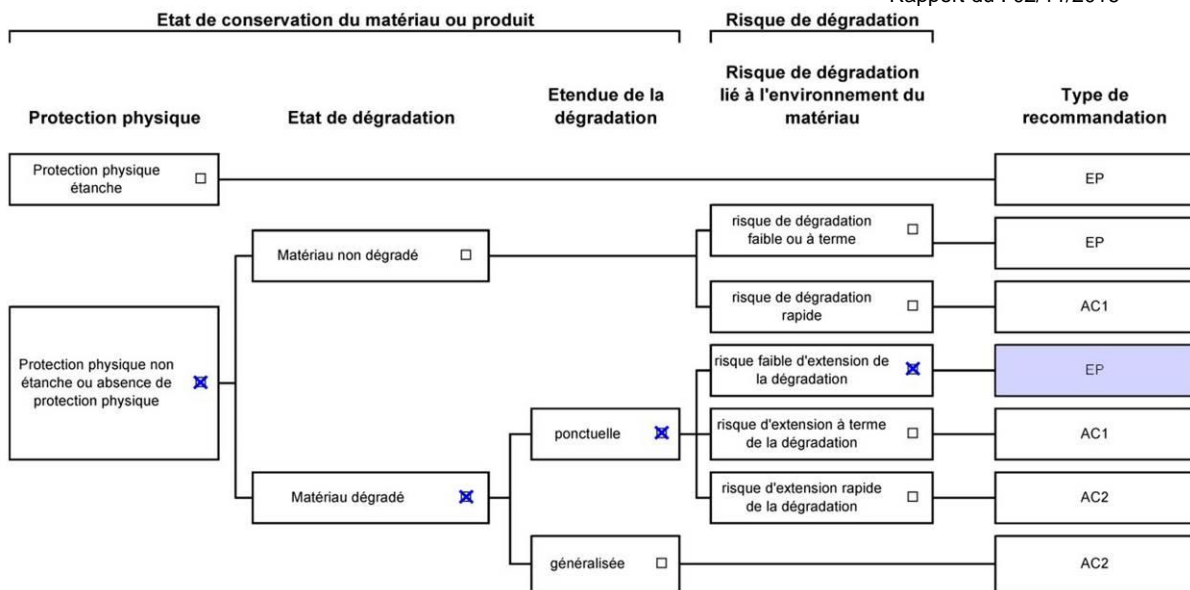
Dossier n° 812263
 Date de l'évaluation : 18/10/2016
 Bâtiment / local ou zone homogène : 3ème étage - Entrée
 Identifiant Matériau : 0002
 Matériau : Dalle dure cassante grise
 Résultat EP : Il est recommandé de réaliser une évaluation périodique.

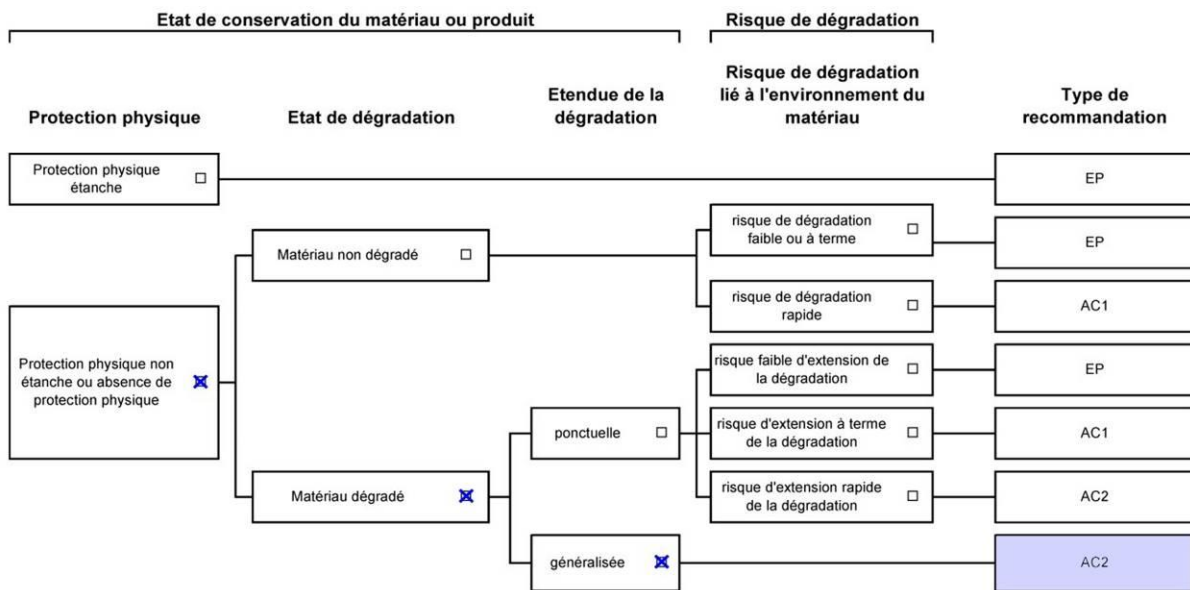
Dossier n° 812263
 Date de l'évaluation : 18/10/2016
 Bâtiment / local ou zone homogène : 3ème étage - Entrée
 Identifiant Matériau : 0003
 Matériau : Dalle dure cassante bleue
 Résultat AC2 : Il est recommandé de réaliser une action corrective de second niveau.

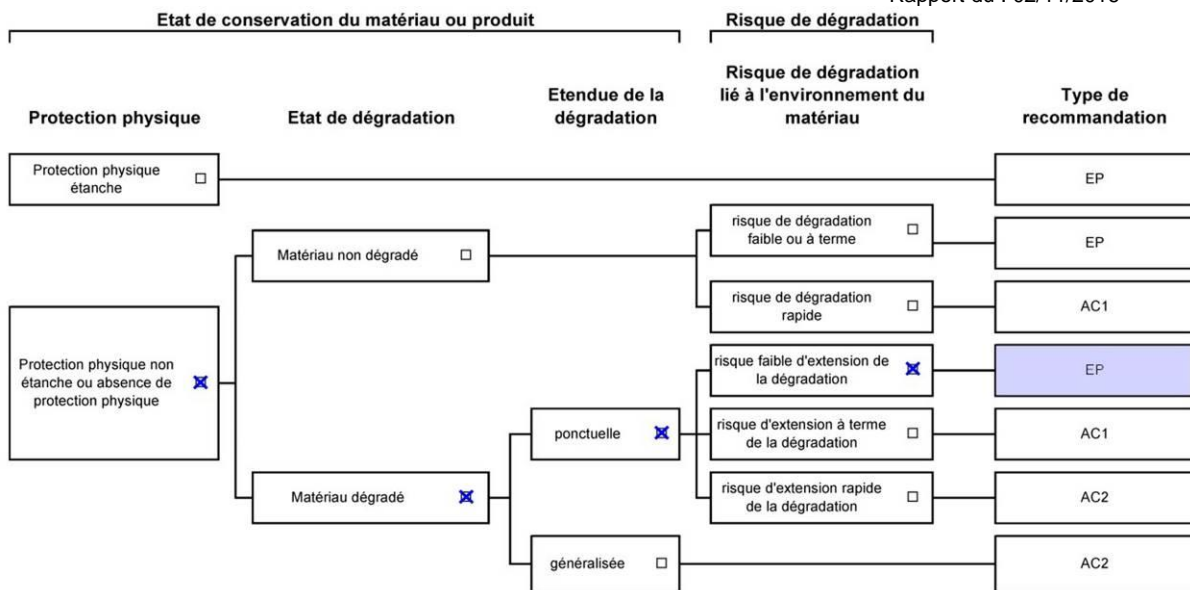
Dossier n° 812263
Date de l'évaluation : 18/10/2016
Bâtiment / local ou zone homogène : 3ème étage - Entrée
Identifiant Matériau : 0002-2
Matériau : Colle bitumineuse noire + peinture en vrac non séparable
Résultat EP : Il est recommandé de réaliser une évaluation périodique.

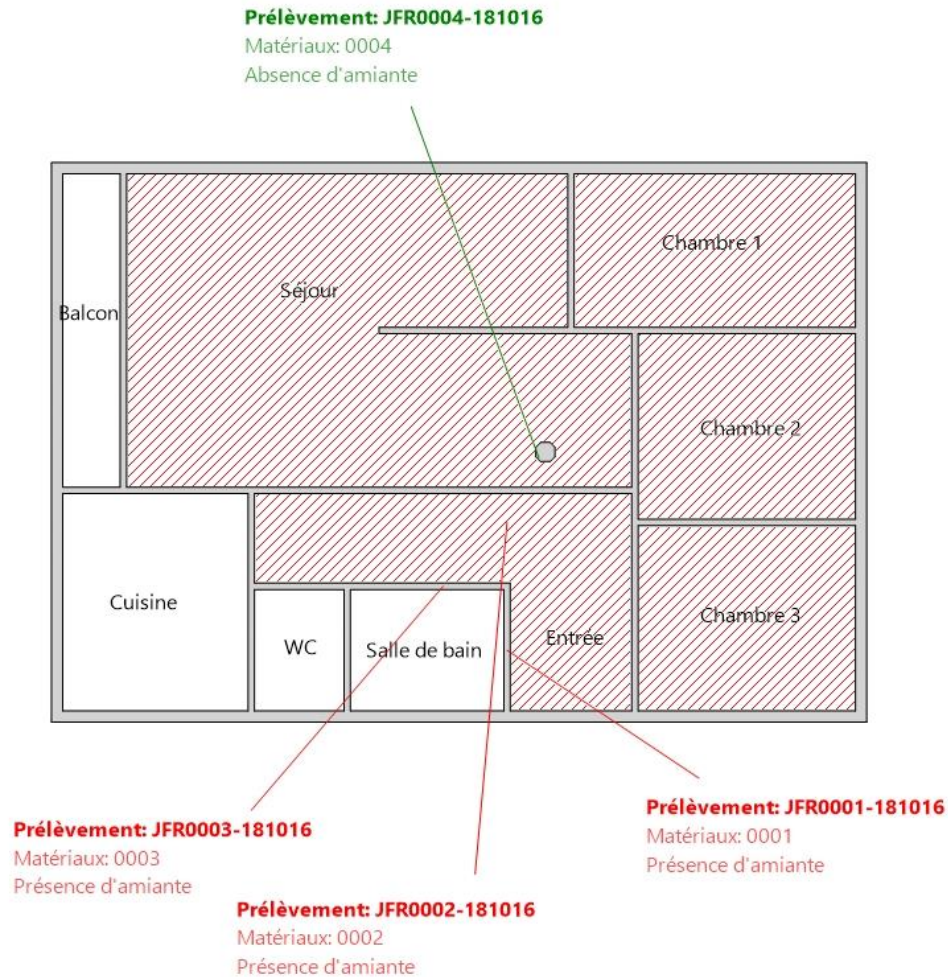
4 - CROQUIS DE REPERAGE

Planche (croquis) de repérage technique effectué par le cabinet : ALLODIAGNOSTIC, auteur : Jean-François RUBION
Dossier n° 812263 du
Adresse du bien : 10 ALLEE DES HETRES POURPRES
479 47907E3004 77400 LAGNY SUR MARNE
