Bien immobilier expertisé : **10 ALLEE DES HETRES POURPRES
479 47907E4006
77400 LAGNY SUR MARNE
Ce bien ne fait pas partie d'une copropriété**

10 ALLEE DES HETRES POURPRES
479 47907E4006
N° de dossier : 812274

Dossier Amiante avant Vente - Page 1/12
Rapport du : 02/11/2016

RAPPORT DE MISSION DE REPERAGE DES MATERIAUX ET PRODUITS CONTENANT DE L'AMIANTE POUR L'ETABLISSEMENT DU CONSTAT ETABLI A L'OCCASION DE LA VENTE D'UN IMMEUBLE BATI

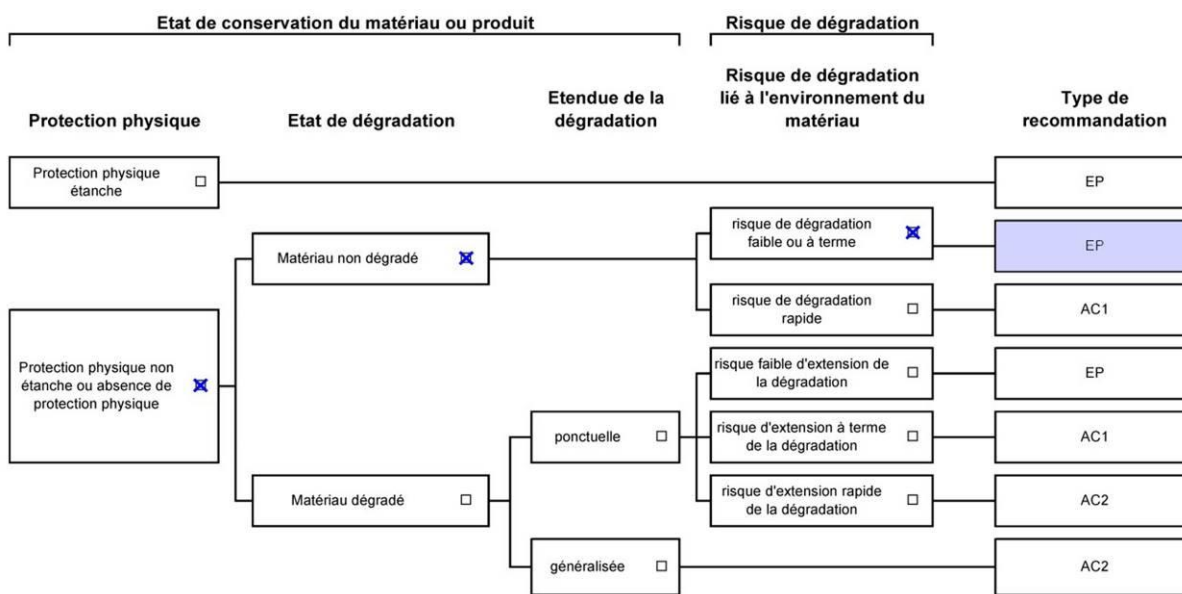
Dossier n° 812274
 Date de l'évaluation : 18/10/2016
 Bâtiment / local ou zone homogène : 4ème étage - Entrée
 Identifiant Matériau : 0001
 Matériau : Dalles de sol grises
 Résultat EP : Il est recommandé de réaliser une évaluation périodique.

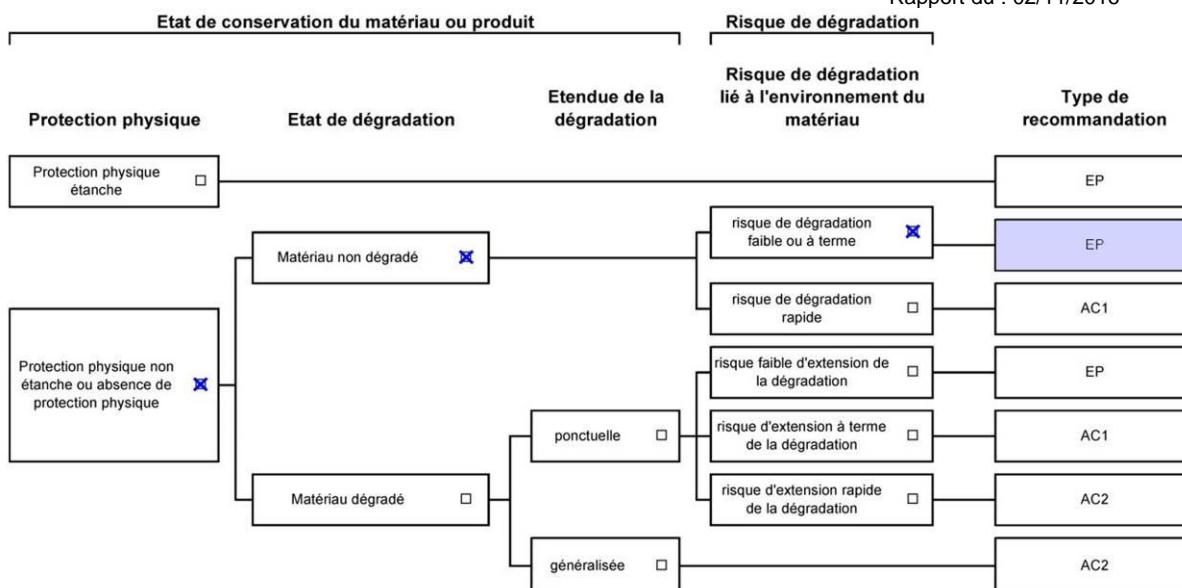
Dossier n° 812274
Date de l'évaluation : 18/10/2016
Bâtiment / local ou zone homogène : 4ème étage - Séjour
Identifiant Matériau : 0002
Matériau : Dalles de sol vertes
Résultat EP : Il est recommandé de réaliser une évaluation périodique.

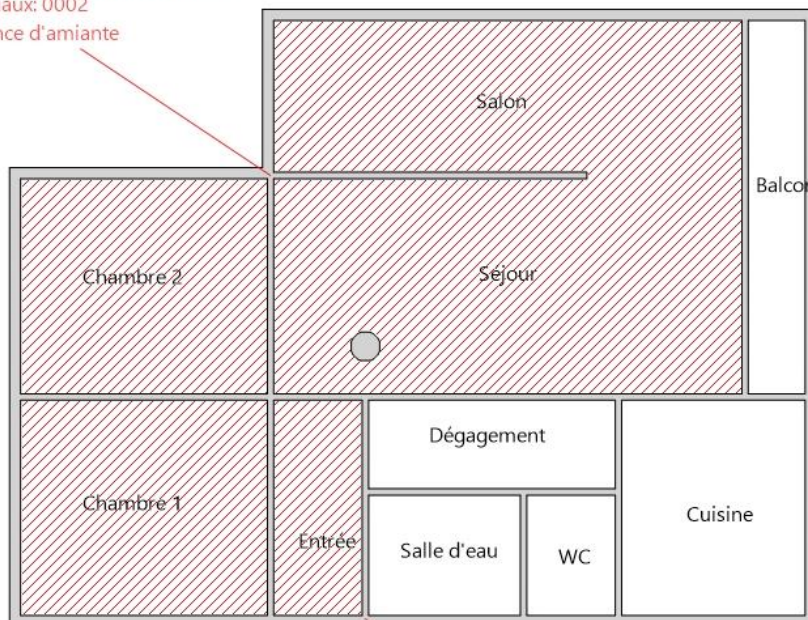
4 - CROQUIS DE REPERAGE

Prélèvement: JFR0002-181016
 Matériaux: 0002
 Présence d'amiante

Prélèvement: JFR0001-181016
 Matériaux: 0001
 Présence d'amiante
