Dossier Technique Amiante

8 route de la ferme du pavillon
 77460 CHANTELOUP EN BRIE

Numéro de mission : 810670
 Visite effectuée le : 2016/10/02 00:00:00

3. RAPPORT DE MISSION DE REPERAGE DES MATERIAUX ET PRODUITS DE REPERAGE DES MATERIAUX ET PRODUITS CONTENANT DE L'AMIANTE

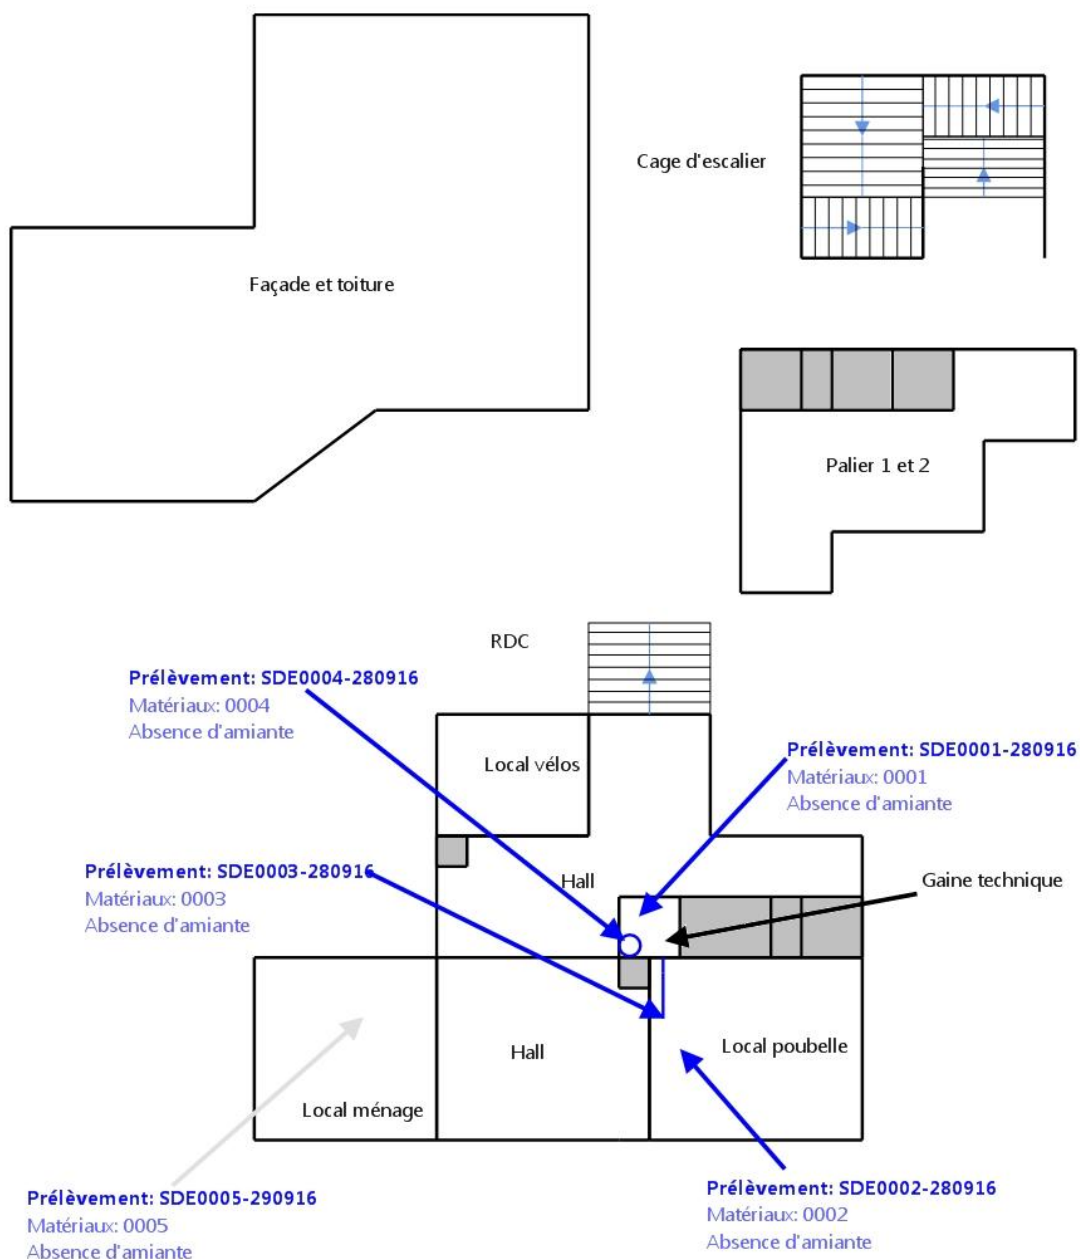
3.4 CROQUIS DE REPERAGE

Localisation	Identifiant + Description
Rez de chaussée - Gaine technique du 8	Identifiant: 0001 Réf. prélèvement: 810670/SDE0001-280916 Description: Flocages Composant de la construction: Flocages, Calorifugeages, Faux plafonds Partie à sonder: Flocages Liste selon annexe.13-9 du CSP: A
	Identifiant: 0004 Réf. prélèvement: 810670/SDE0004-280916 Description: Calorifugeages Composant de la construction: Flocages, Calorifugeages, Faux plafonds Partie à sonder: Calorifugeages Liste selon annexe.13-9 du CSP: A
Rez de chaussée - Local poubelle du 8	Identifiant: 0002 Réf. prélèvement: 810670/SDE0002-280916 Description: Flocages Composant de la construction: Flocages, Calorifugeages, Faux plafonds Partie à sonder: Flocages Liste selon annexe.13-9 du CSP: A
	Identifiant: 0003 Réf. prélèvement: 810670/SDE0003-280916 Description: Calorifugeages Composant de la construction: Flocages, Calorifugeages, Faux plafonds Partie à sonder: Calorifugeages Liste selon annexe.13-9 du CSP: A

Rez de chaussée - Local ménage du 8	Identifiant: 0005 Réf. prélèvement: 810670/SDE0005-290916 Description: Flocages Composant de la construction: Flocages, Calorifugeages, Faux plafonds Partie à sonder: Flocages Liste selon annexe.13-9 du CSP: A

Planche (croquis) de repérage technique effectué par le cabinet : **ALLODIAGNOSTIC**, auteur : Sylvain DELAROCHE
 Dossier n° 810670 du
 Adresse du bien : 8 route de la ferme du pavillon 77460 CHANTELOUP EN BRIE

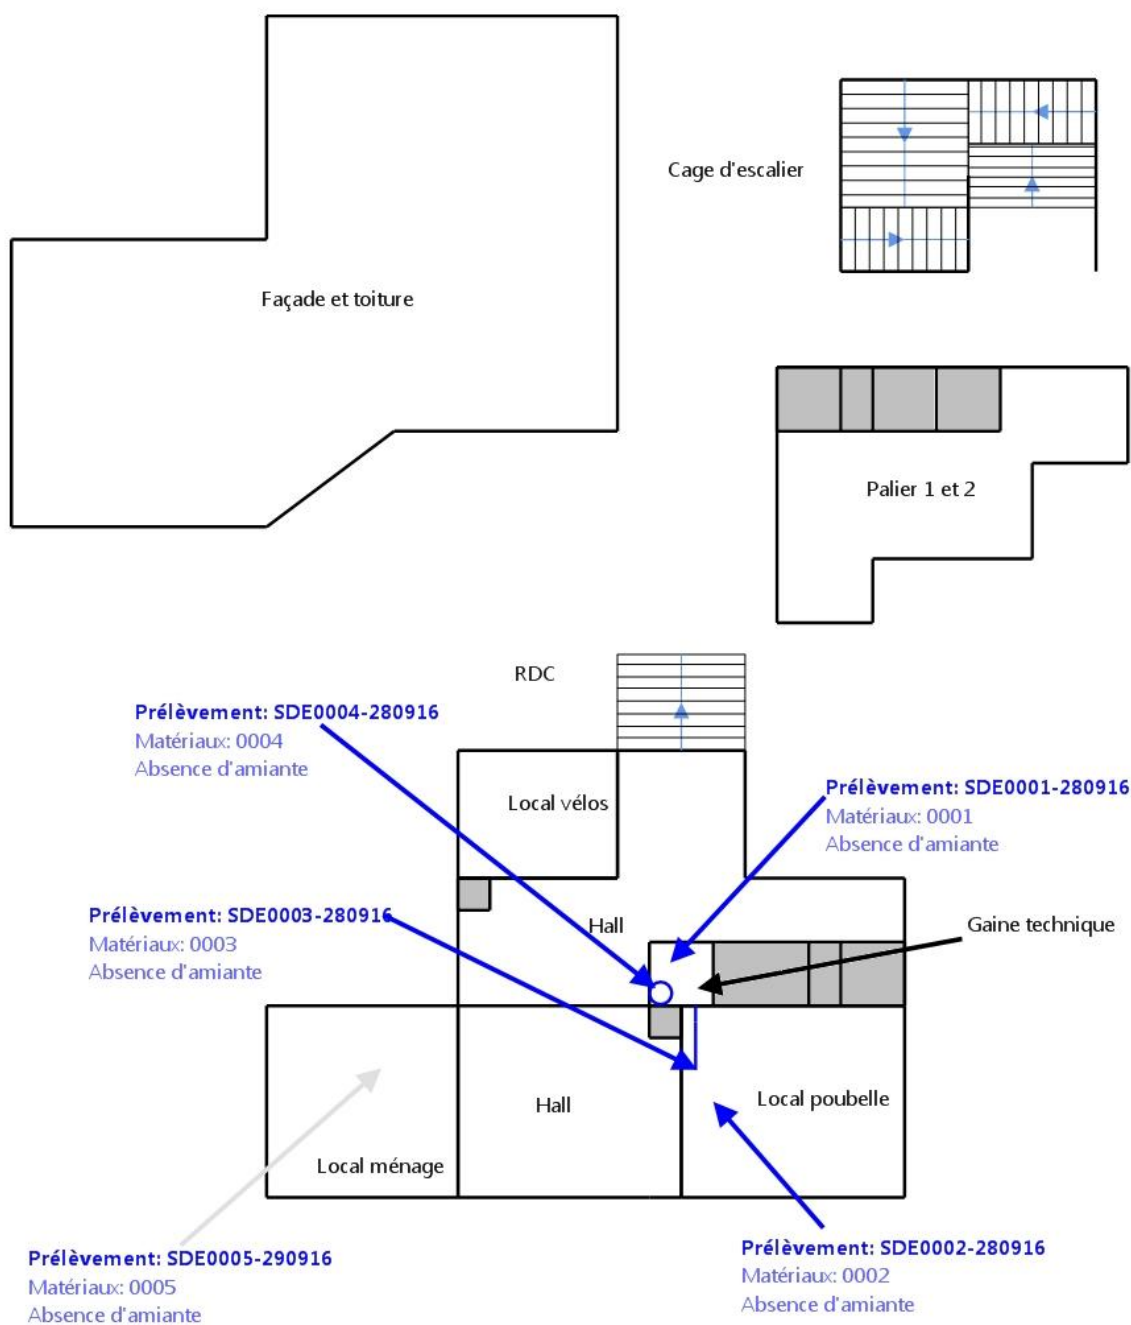
CROQUIS DE REPERAGE

Planche (croquis) de repérage technique effectué par le cabinet : ALLODIAGNOSTIC, auteur : Sylvain DELAROCHE
 Dossier n° 810670 du
 Adresse du bien : 8 route de la ferme du pavillon 77460 CHANTELOUP EN BRIE
