# Dossier Technique Amiante

10 route de la ferme du pavillon  
 77460 CHANTELOUP EN BRIE

Numéro de mission : 810670-1

Visite effectuée le : 03/10/2016

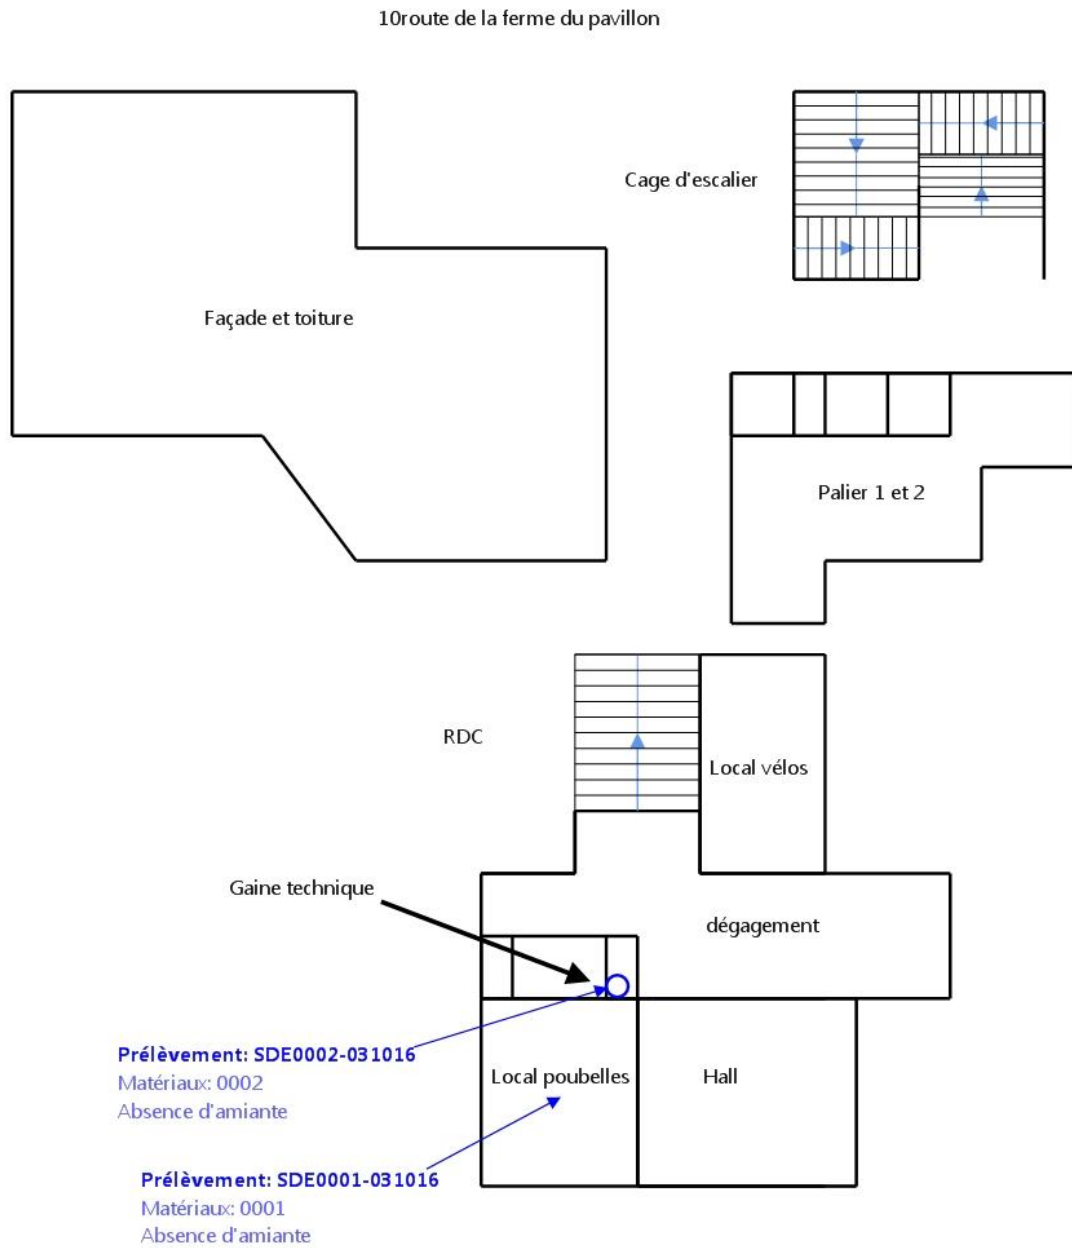
### 3.4 CROQUIS DE REPERAGE

Localisation	Identifiant + Description
Rez de chaussée - Gaine technique	<p>Identifiant: 0002                      Réf. prélèvement: 810670-1/SDE0002-031016                      Description: Calorifugeages                      Composant de la construction: Flocages, Calorifugeages, Faux plafonds                      Partie à sonder: Calorifugeages                      Liste selon annexe.13-9 du CSP: A</p>
Rez de chaussée - Local poubelle	<p>Identifiant: 0001                      Réf. prélèvement: 810670-1/SDE0001-031016                      Description: Flocages                      Composant de la construction: Flocages, Calorifugeages, Faux plafonds                      Partie à sonder: Flocages                      Liste selon annexe.13-9 du CSP: A</p>

Planche (croquis) de repérage technique effectué par le cabinet : ALLODIAGNOSTIC, auteur : Sylvain DELAROCHE  
 Dossier n° 810670-1 du  
 Adresse du bien : 10 route de la ferme du pavillon 77460 CHANTELOUP EN BRIE

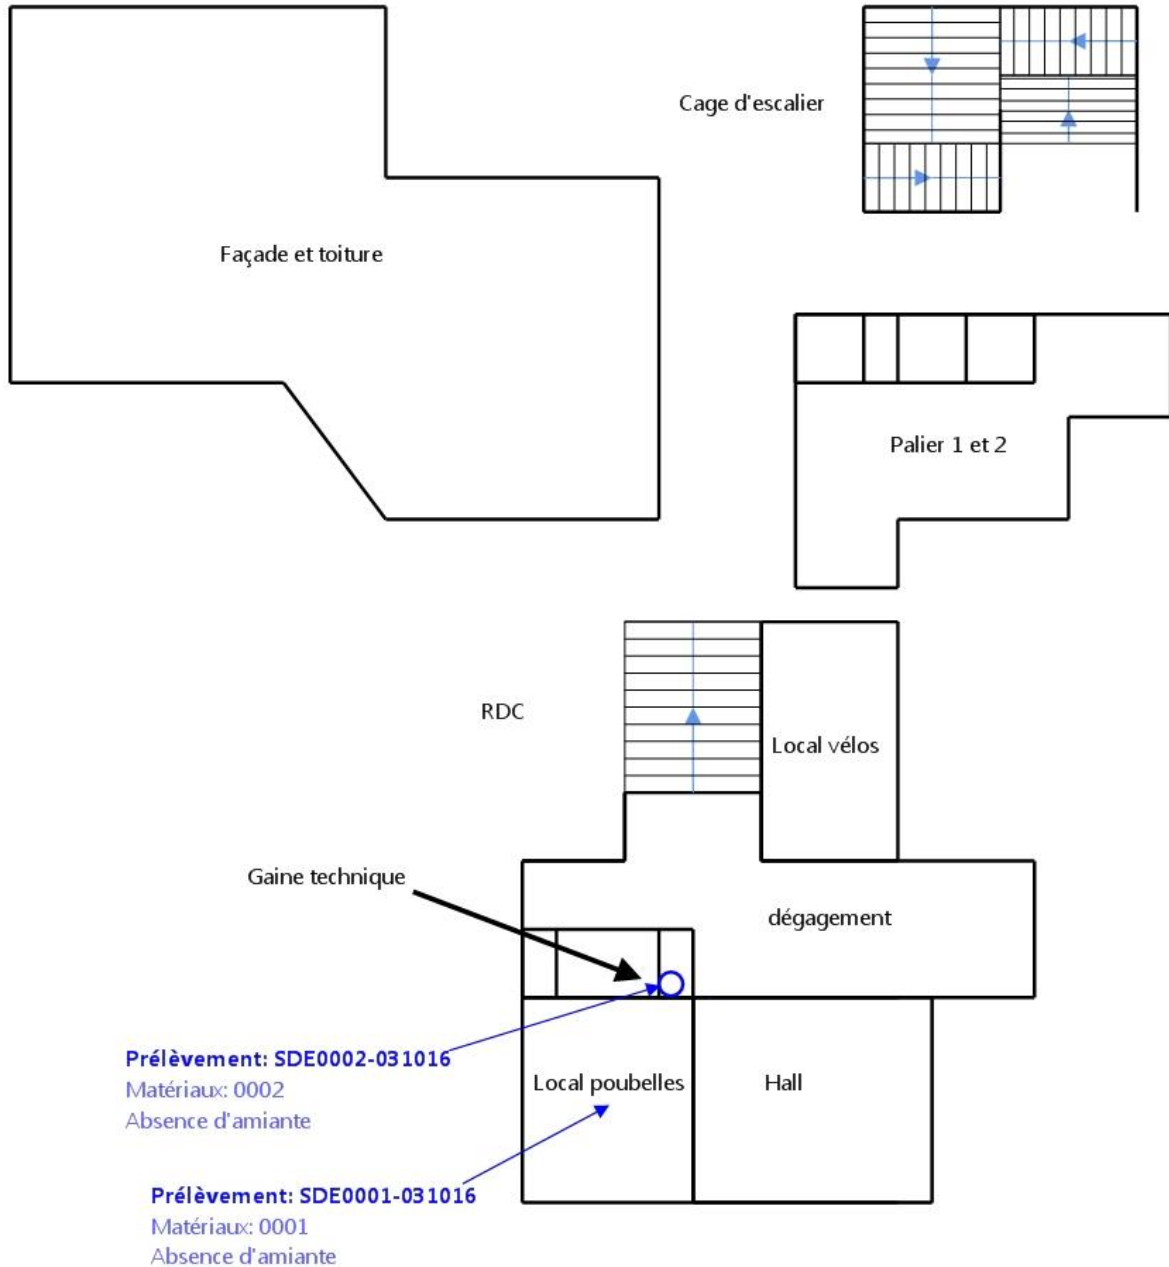
## CROQUIS DE REPERAGE

Planche (croquis) de repérage technique effectué par le cabinet : ALLODIAGNOSTIC, auteur : Sylvain DELAROCHE  
Dossier n° 810670-1 du  
Adresse du bien : 10 route de la ferme du pavillon 77460 CHANTELOUP EN BRIE
