Rapport de mission de repérage des matériaux et produits contenant de l'amiante avant réalisation de travaux

10 ROUTE DE LA FERME DU PAVILLON LGT 211

RAPPORT N° :	449LAB0101	Laboratoire d'Analyses :	ITGA
Repérage réalisé le :	01/03/2018	Adresse laboratoire :	3 RUE ARMAND HERPIN LACROIX - CS 46537 35065 RENNES CEDEX
Accompagnateur :		Numéro d'accréditation :	1-5967
Par :	Tristan BRUNOT	Organisme d'assurance professionnelle :	AXA France
N° certificat :	CPDI 3541	Adresse assurance :	313 Terrasses de l'Arche 92727 NANTERRE CEDEX
Date d'obtention :	27/12/2017	N° de contrat d'assurance :	10063271004
Organisme certificateur	I.CERT PARC EDONIA - BAT G - RUE DE LA TERRE VICTORIA - 35760 SAINT GREGOIRE	Date de validité :	31/12/2018

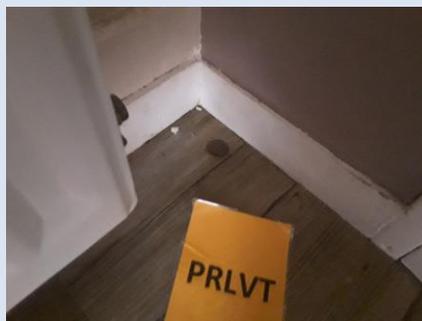
PRELEVEMENT : 449LAB0101P001			
NOM DU CLIENT	NUMERO DU DOSSIER		PIECE OU LOCAL
OPH77	449LAB0101 01/03/2018		Séjour
ELEMENT	DESCRIPTIF DU LABORATOIRE	DATE DE PRELEVEMENT	NOM DE L'OPERATEUR
Dalle de sol	Revêtement souple beige + colle polymère jaune non séparable + revêtement cassant marron + colle polymère blanche non séparable	01/03/2018	BRUNOT Tristan
LOCALISATION		RESULTAT	
Sol		Amiante non détecté
