Rapport de mission de repérage des matériaux et produits contenant de l'amiante avant réalisation de travaux

Référence : RAAT_449LAB0104

Bien : Appartement

Adresse : 10 route DE LA FERME DU PAVILLON 77600 CHANTELOUP-EN-BRIE

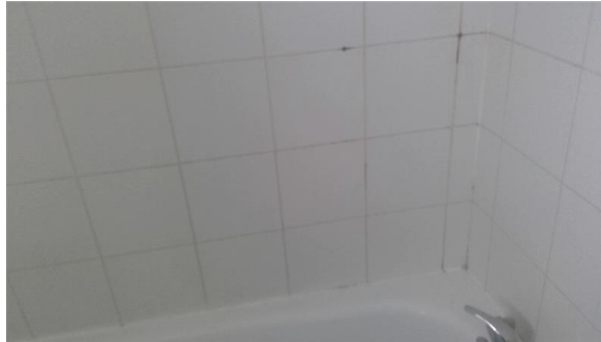
PRELEVEMENT : P001

Nom du client	Numéro de dossier	Localisation
	RAAT_449LAB0104	1er - Salle de Bains Mur - A.C.D
Nom de l'opérateur	Date de prélèvement	Matériau
Rabah AYOUAZ	18/02/2021	Colle - Faïence
Résultat amiante		
absence d'amiante

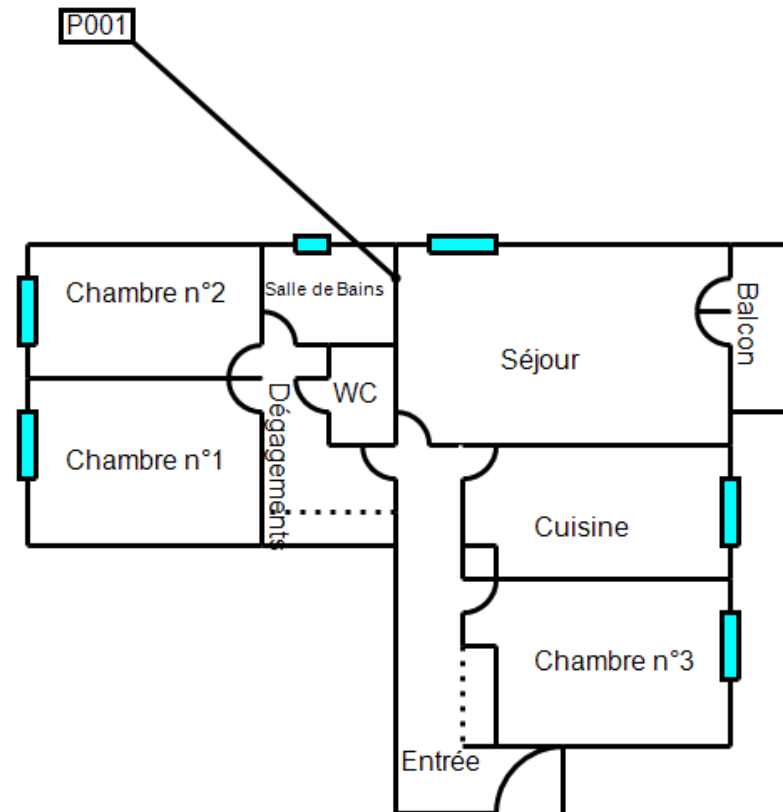
Planche de repérage

Client :		Titre :	Croquis N°1	
N° dossier :	RAAT_449LAB0104	Adresse :	Bâtiment 10 route DE LA FERME DU PAVILLON 77600 CHANTELOUP-EN-BRIE	
N° planche :	1/1			Version : 0
Type :	Croquis			
Date :	02/03/2021	Localisation / Bâtiment :		
Intervenant :	Rabah AYOUAZ	Niveau :		
Origine du plan :	Cabinet de diagnostics	Commentaire :
