Rapport de mission de repérage des matériaux et produits contenant de l'amiante avant réalisation de travaux

10 ROUTE DE LA FERME DU PAVILLON LGT 221

77600 CHANTELOUP EN BRIE

| RAPPORT N° : | 449LAB0201 | Laboratoire d'Analyses : | ITGA |

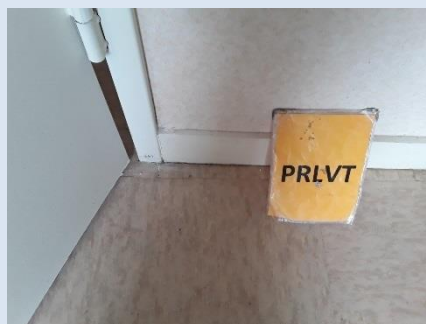
| PRELEVEMENT : 449LAB0201P002 | | | |

| PRELEVEMENT : 449LAB0201P002 | | | |
|---|--|---|---|
| OPH77 | 449LAB0201 23/11/2017 | | Séjour |
| Enduit plaque de plâtre | Enduit plâtreux blanc en vrac + papier en faible quantité non séparable + peinture non séparable | 23/11/2017 | JULIEN Mickaël |
| Mur F | | Amiante non détecté | |

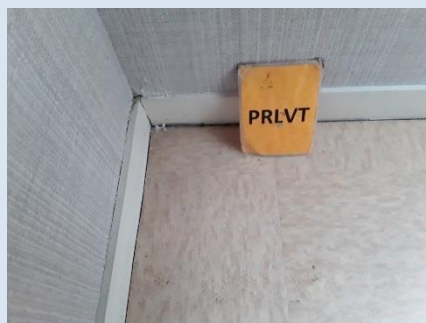
| PRELEVEMENT : 449LAB0201P003 | | | |

| PRELEVEMENT : 449LAB0201P003 | | | |
|---|--|---|---|
| OPH77 | 449LAB0201 23/11/2017 | | Chambre |
| Enduit plaque de plâtre | Enduit plâtreux blanc en vrac + carton non séparable + papier non séparable + peinture non séparable | 23/11/2017 | JULIEN Mickaël |
| Mur A | | Amiante non détecté | |

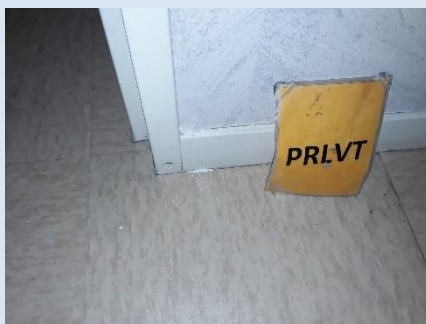
| PRELEVEMENT : 449LAB0201P005 | | | |

| PRELEVEMENT : 449LAB0201P005 | | | |
|---|---|---|---|
| OPH77 | 449LAB0201 23/11/2017 | Salle de bains | |
| Enduit plaque de plâtre | Enduit plâtreux blanc en vrac + carton non séparable + peinture non séparable | 23/11/2017 | JULIEN Mickaël |
| Mur A | | Amiante non détecté | |

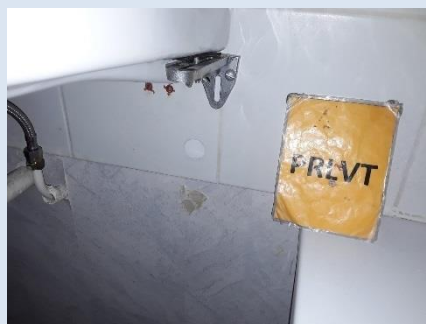
| PRELEVEMENT : 449LAB0201P006 | | | |

| PRELEVEMENT : 449LAB0201P006 | | | |
|---|---|---|---|
| OPH77 | 449LAB0201 23/11/2017 | Salle de bains | |
| Faïence 1 | Colle beige + papier non séparable + couche plâtreuse blanche + carrelage | 23/11/2017 | JULIEN Mickaël |
| Mur B | | Amiante non détecté | |

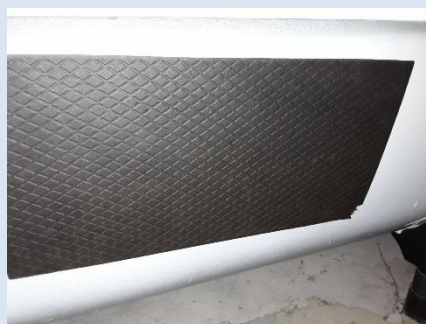
| PRELEVEMENT : 449LAB0201P007 | | | |

| PRELEVEMENT : 449LAB0201P007 | | | |
|---|---|---|---|
| OPH77 | 449LAB0201 23/11/2017 | Salle de bains | |
| Revêtement bitumineux | Matériau bitumineux noir | 23/11/2017 | JULIEN Mickaël |
| Sous baignoire | | Amiante non détecté | |

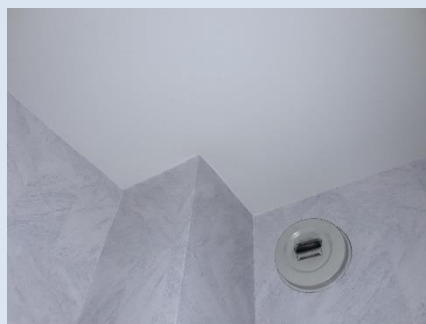
| PRELEVEMENT : 449LAB0201P008 | | | |

| PRELEVEMENT : 449LAB0201P008 | | | |
|---|---|---|---|
| OPH77 | 449LAB0201 23/11/2017 | WC | |
| Plafond | | Amiante non détecté | |

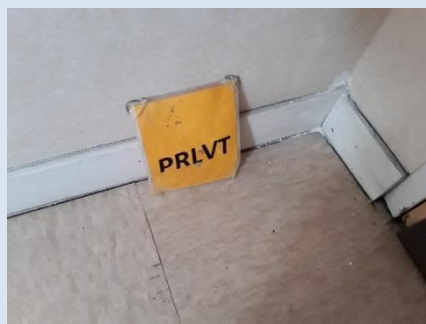
| PRELEVEMENT : 449LAB0201P009 | | | |

| PRELEVEMENT : 449LAB0201P009 | | | |
|---|---|---|---|
| Mur G | | Amiante non détecté | |

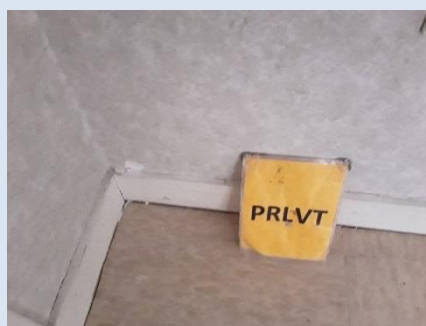
| PRELEVEMENT : 449LAB0201P010 | | | |

| PRELEVEMENT : 449LAB0201P010 | | | |
|---|---|---|---|
| Mur A | | Amiante non détecté | |

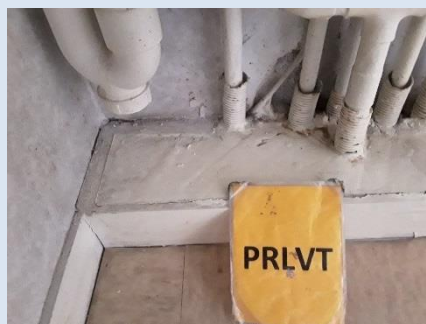
| PRELEVEMENT : 449LAB0201P011 | | | |

| PRELEVEMENT : 449LAB0201P011 | | | |
|---|--|---|---|
| Mur B | | Amiante non détecté | |

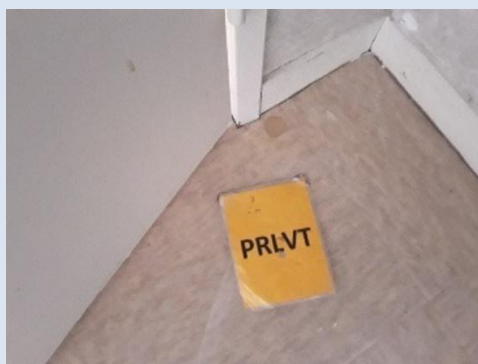
| PRELEVEMENT : 449LAB0201P012 | | | |

| PRELEVEMENT : 449LAB0201P012 | | | |
|---|--|---|---|
| Sol | | Amiante non détecté | |

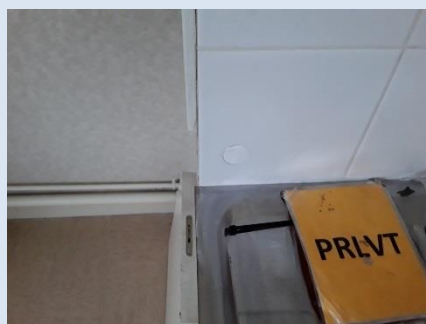
| PRELEVEMENT : 449LAB0201P013 | | | |

| PRELEVEMENT : 449LAB0201P013 | | | |
|---|---|---|---|
| Mur C | | Amiante non détecté | |

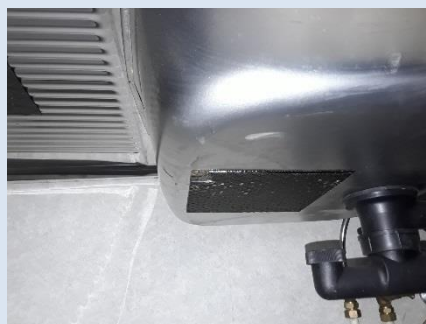
| PRELEVEMENT : 449LAB0201P014 | | | |

| PRELEVEMENT : 449LAB0201P014 | | | |
|---|---|---|---|
| Sous évier | | Amiante non détecté | |
