Rapport de mission de repérage des matériaux et produits contenant de l'amiante avant réalisation de travaux

Référence : RAAT_449LAB0203

Adresse : 10 route de la ferme du pavillon 77600 CHANTELOUP-EN-BRIE

Dans le cadre de la mission objet du présent rapport, il n'a pas été repéré de matériaux et produits contenant de l'amiante

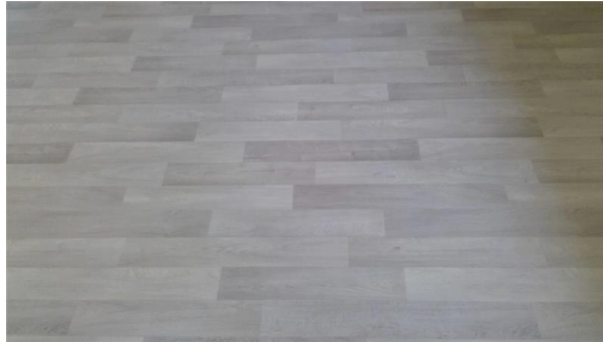
ANNEXE : Fiches d'identification et de cotation
PRELEVEMENT : P001
Emplacement

Nom du client	Numéro de dossier	Localisation
	RAAT_449LAB0203	2ème - Chambre n°2 Plancher - Sol
Nom de l'opérateur	Date de prélèvement	Matériau
Rabah AYOUAZ	01/04/2021	Colle - Linoleum
Résultat amiante		
absence d'amiante

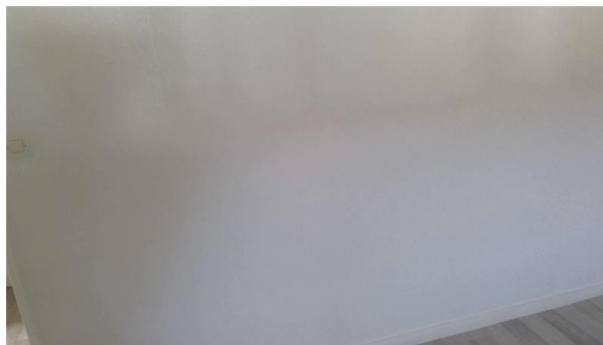
PRELEVEMENT : P002
Emplacement

Nom du client	Numéro de dossier	Localisation
	RAAT_449LAB0203	2ème - Chambre n°2 Cloisons - A
Nom de l'opérateur	Date de prélèvement	Matériau
Rabah AYOUAZ	01/04/2021	Enduit / Plâtre - Papier peint
Résultat amiante		
absence d'amiante

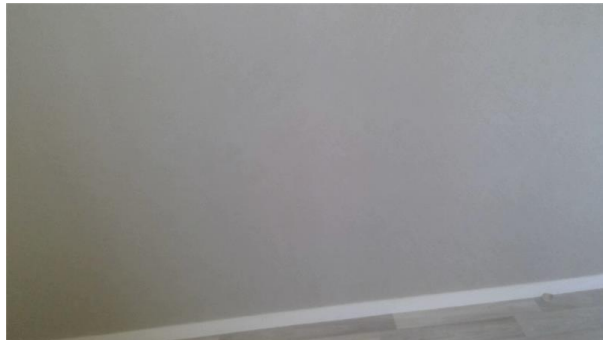
PRELEVEMENT : P003

Nom du client	Numéro de dossier	Localisation
	RAAT_449LAB0203	2ème - Chambre n°2 Mur - B, D
Nom de l'opérateur	Date de prélèvement	Matériau
Rabah AYOUAZ	01/04/2021	Enduit / Plâtre - Papier peint
Résultat amiante		
absence d'amiante

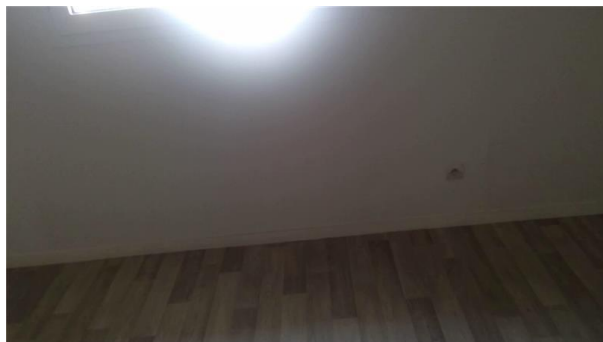
PRELEVEMENT : P004

Nom du client	Numéro de dossier	Localisation
	RAAT_449LAB0203	2ème - Chambre n°2 mur façade - C
Nom de l'opérateur	Date de prélèvement	Matériau
Rabah AYOUAZ	01/04/2021	Enduit / Plâtre - Papier peint
Résultat amiante		
absence d'amiante

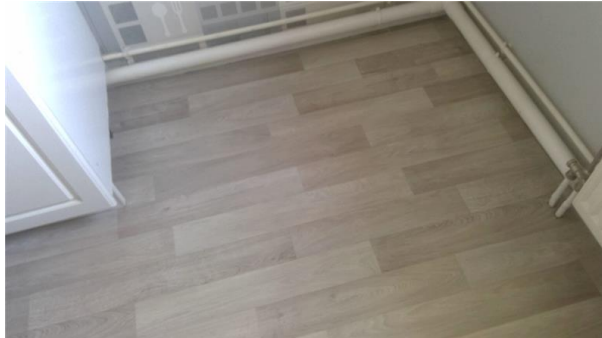
PRELEVEMENT : P005

Nom du client	Numéro de dossier	Localisation
	RAAT_449LAB0203	2ème - Cuisine Plancher - Sol
Nom de l'opérateur	Date de prélèvement	Matériau
Rabah AYOUAZ	01/04/2021	Colle - Linoleum
Résultat amiante		
absence d'amiante

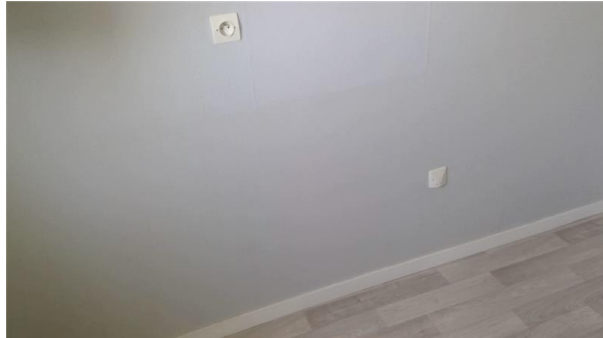
PRELEVEMENT : P007

Nom du client	Numéro de dossier	Localisation
	RAAT_449LAB0203	2ème - Cuisine Mur - B, D
Nom de l'opérateur	Date de prélèvement	Matériau
Rabah AYOUAZ	01/04/2021	Enduit / Plâtre - Papier peint
Résultat amiante		
absence d'amiante

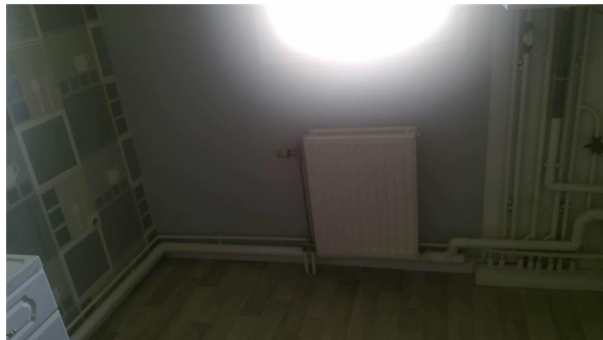
PRELEVEMENT : P008

Nom du client	Numéro de dossier	Localisation
	RAAT_449LAB0203	2ème - Cuisine mur façade - C
Nom de l'opérateur	Date de prélèvement	Matériau
Rabah AYOUAZ	01/04/2021	Enduit / Plâtre - Papier peint
Résultat amiante		
absence d'amiante
