**RAPPORT DE MISSION DE REPERAGE DES MATERIAUX ET PRODUITS
 CONTENANT DE L'AMIANTE A INTEGRER AU DOSSIER TECHNIQUE « AMIANTE »**
 (En conformité avec les obligations des articles R1334-25 et R1334-26 du Code de la Santé Publique
 et la norme NF X46-020)

N° 2393912-1-1-14

**11 à 19 rue du Noyer Creux
 77250 Veneux-les-Sablon**

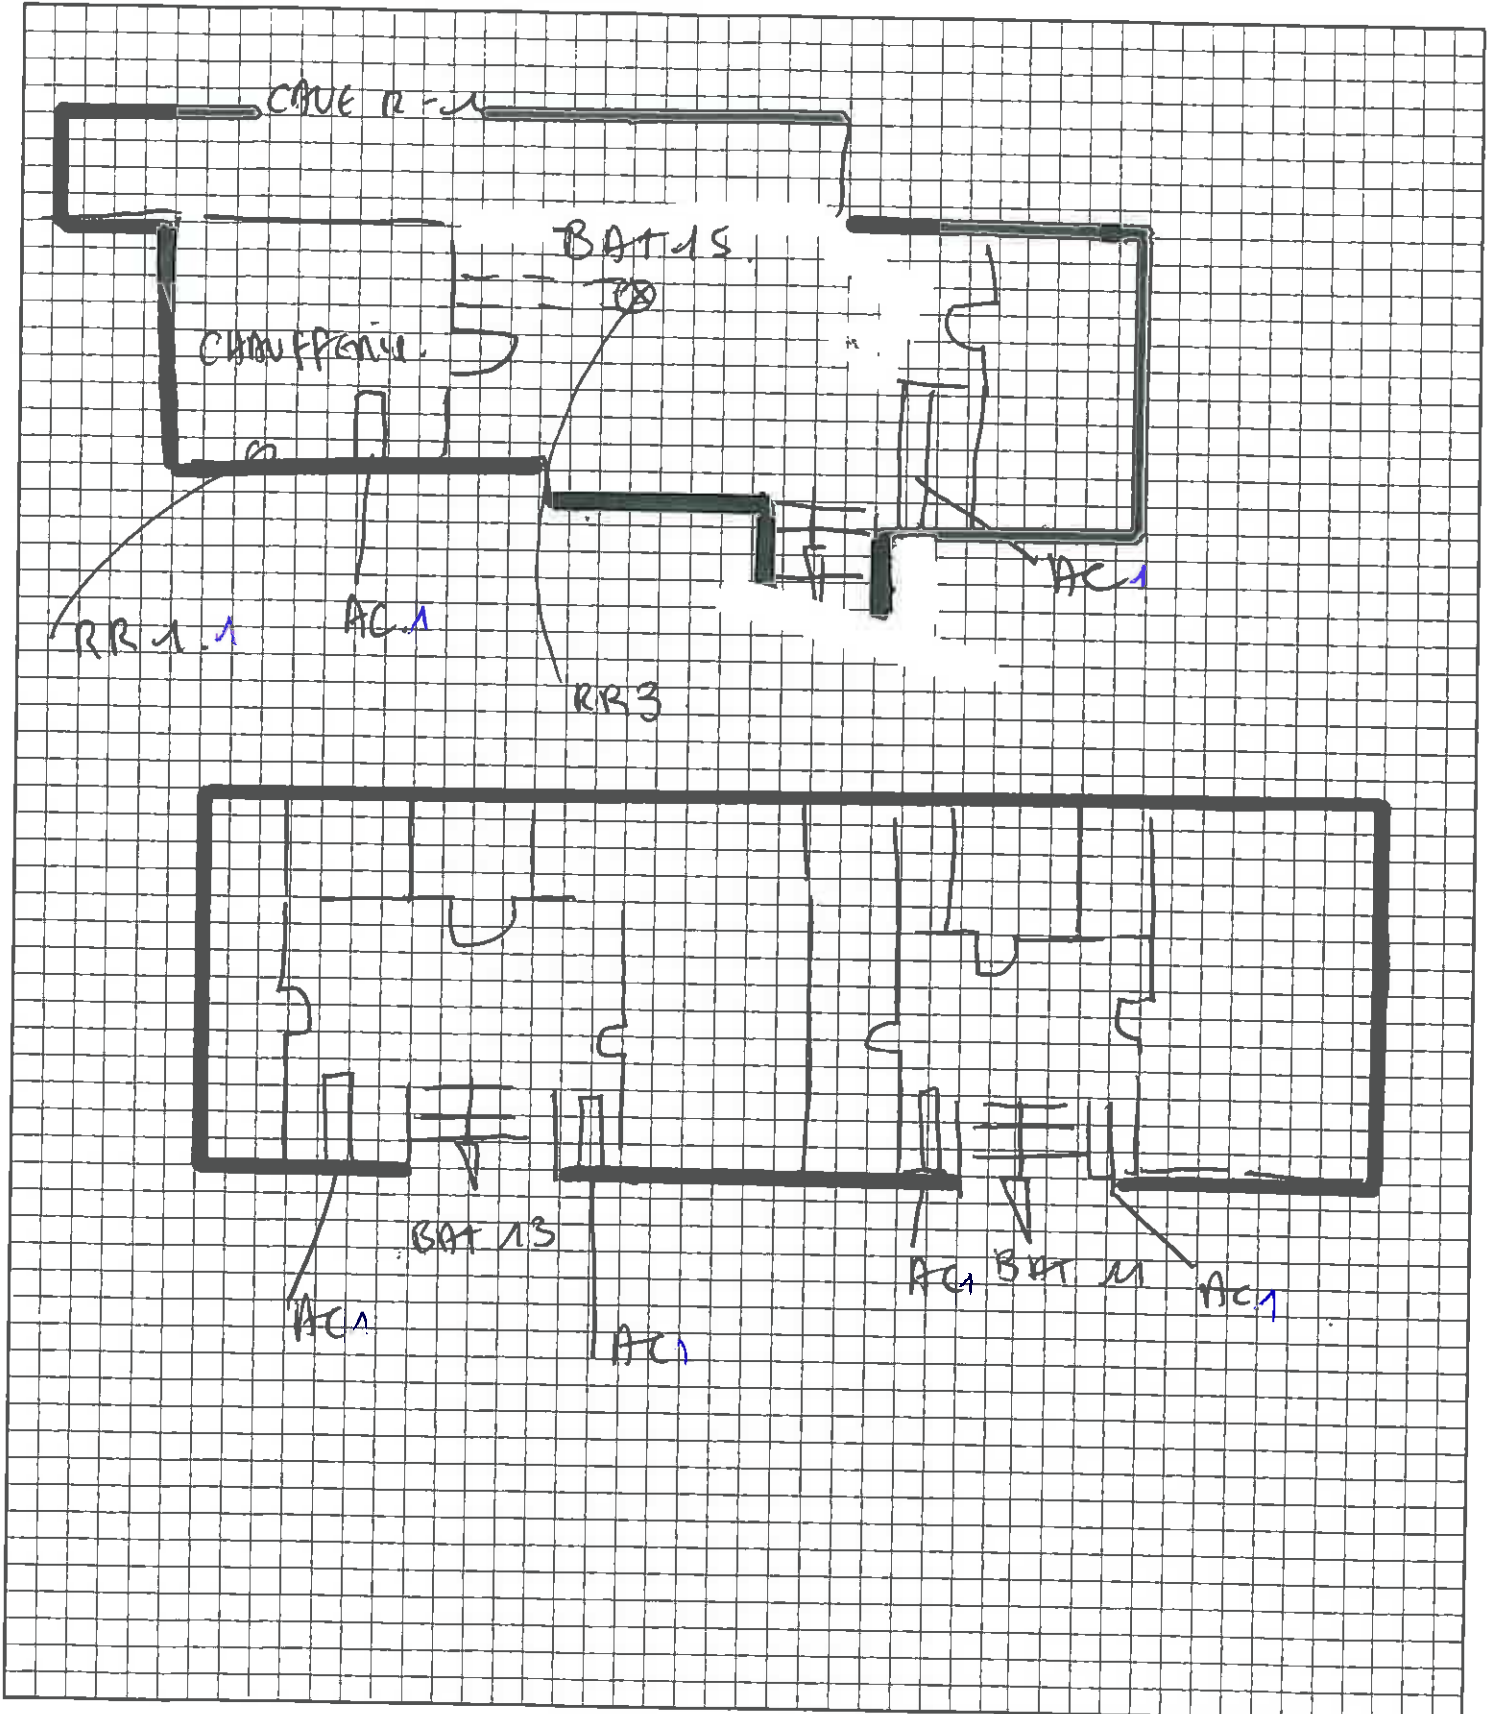
Désignation	Batiment : <u>1</u>	Cage: <u>15, 13, 11</u>	etage: <u>R-1</u>
-------------	---------------------	-------------------------	-------------------

Réf. Matériau	Type de matériau	Amiante détecté	Description	Localisation	Etat de conservation			Accessibilité occupants	
					D	BE	Note	Oui	Non
AC1	Amiante-ciment	Sur décision de l'opérateur	2 Conduit en amiante Diam : L 50 cm X h 30 cm	Circulation R-1 et chaufferie		X		X

- D'autres matériaux contenant des fibres d'amiante présentant un bon état de conservation ont été repérés (cf. fiche de synthèse).
En conséquence, pour l'ensemble des matériaux amiantés, des dispositions particulières sont à prévoir pour toutes interventions susceptibles de nuire à leur intégrité (réhabilitation, maintenance, entretien).

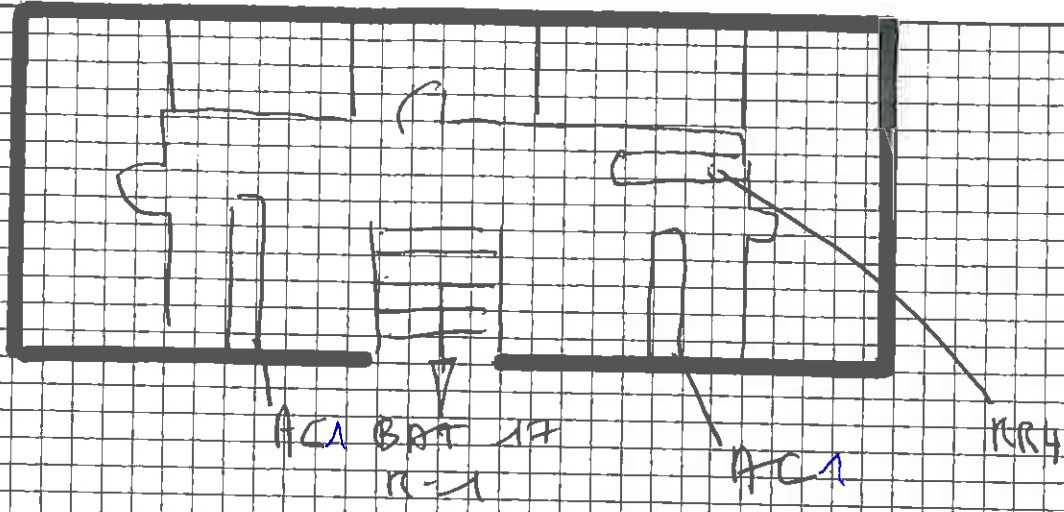
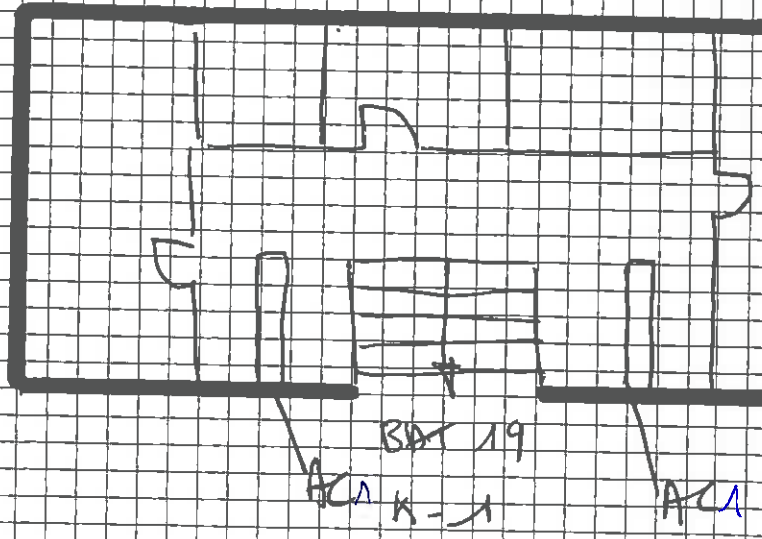
Désignation	Batiment : (2)	Cage: 17, 19	etage: R-1
-------------	----------------	--------------	------------

Réf. Matériau	Type de matériau	Amiante détecté	Description	Localisation	Etat de conservation			Accessibilité occupants	
					D	BE			
AC1	Amiante-ciment	Sur décision de l'opérateur	2 Conduit en amiante Diam : L 50 cm X h 30 cm	Circulation R-1		X		X
