Rapport de repérage des matériaux et produits contenant de l'amiante avant réalisation de travaux dans un immeuble bâti

1
19 RUE DU NOYER CREUX
ESCALIER AA
77250 MORET SUR LOING

Dans le cadre de la mission objet du présent rapport, il n'a pas été repéré de matériaux et produits contenant de l'amiante

Référence du dossier :
2020_12452_POSTE_MORET

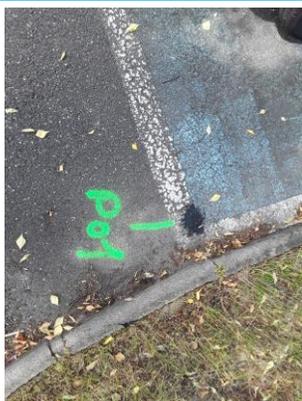
Identification : P001

Pièce et étage : place PMR / bitume + peinture bleue et Blanche RC

Localisation : Sol

Parties d'ouvrages ou de composants : Autres (Revêtement bitumineux / Peinture)

Descriptif Laboratoire : Matériau bitumineux noir en vrac hétérogène

Résultat (justification) : Amiante non détectée (RESULTAT ANALYSE)

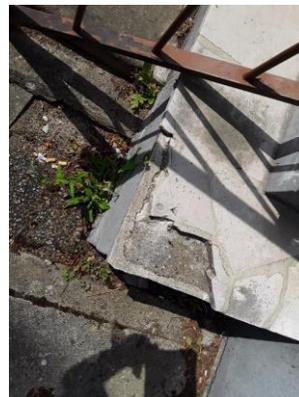
Identification : P002 (Fr1)

Pièce et étage : Escalier / joint + colle ciment marbre RC

Localisation : Sol

Parties d'ouvrages ou de composants : Autres (Colle)

Descriptif Laboratoire : Matériau compact gris hétérogène

Résultat (justification) : Amiante non détectée (RESULTAT ANALYSE)

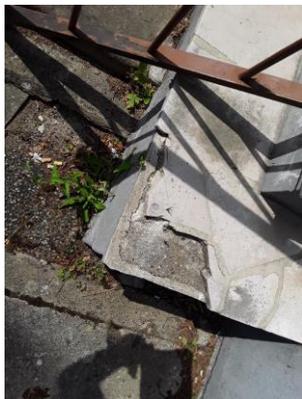
Identification : P002 (Fr2)

Pièce et étage : Escalier / joint + colle ciment marbre RC

Localisation : Sol

Parties d'ouvrages ou de composants : Autres (Colle)

Descriptif Laboratoire : Carrelage beige

Résultat (justification) : Amiante non détectée (RESULTAT ANALYSE)

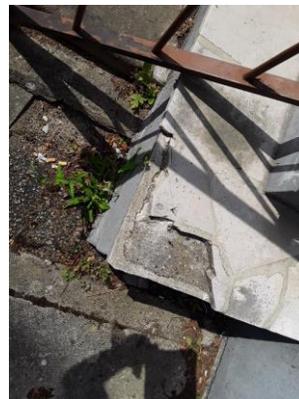
Identification : P002 (Fr3)

Pièce et étage : Escalier / joint + colle ciment marbre RC

Localisation : Sol

Parties d'ouvrages ou de composants : Autres (Colle)

Descriptif Laboratoire : Carrelage

Résultat (justification) : Amiante non détectée (RESULTAT ANALYSE)

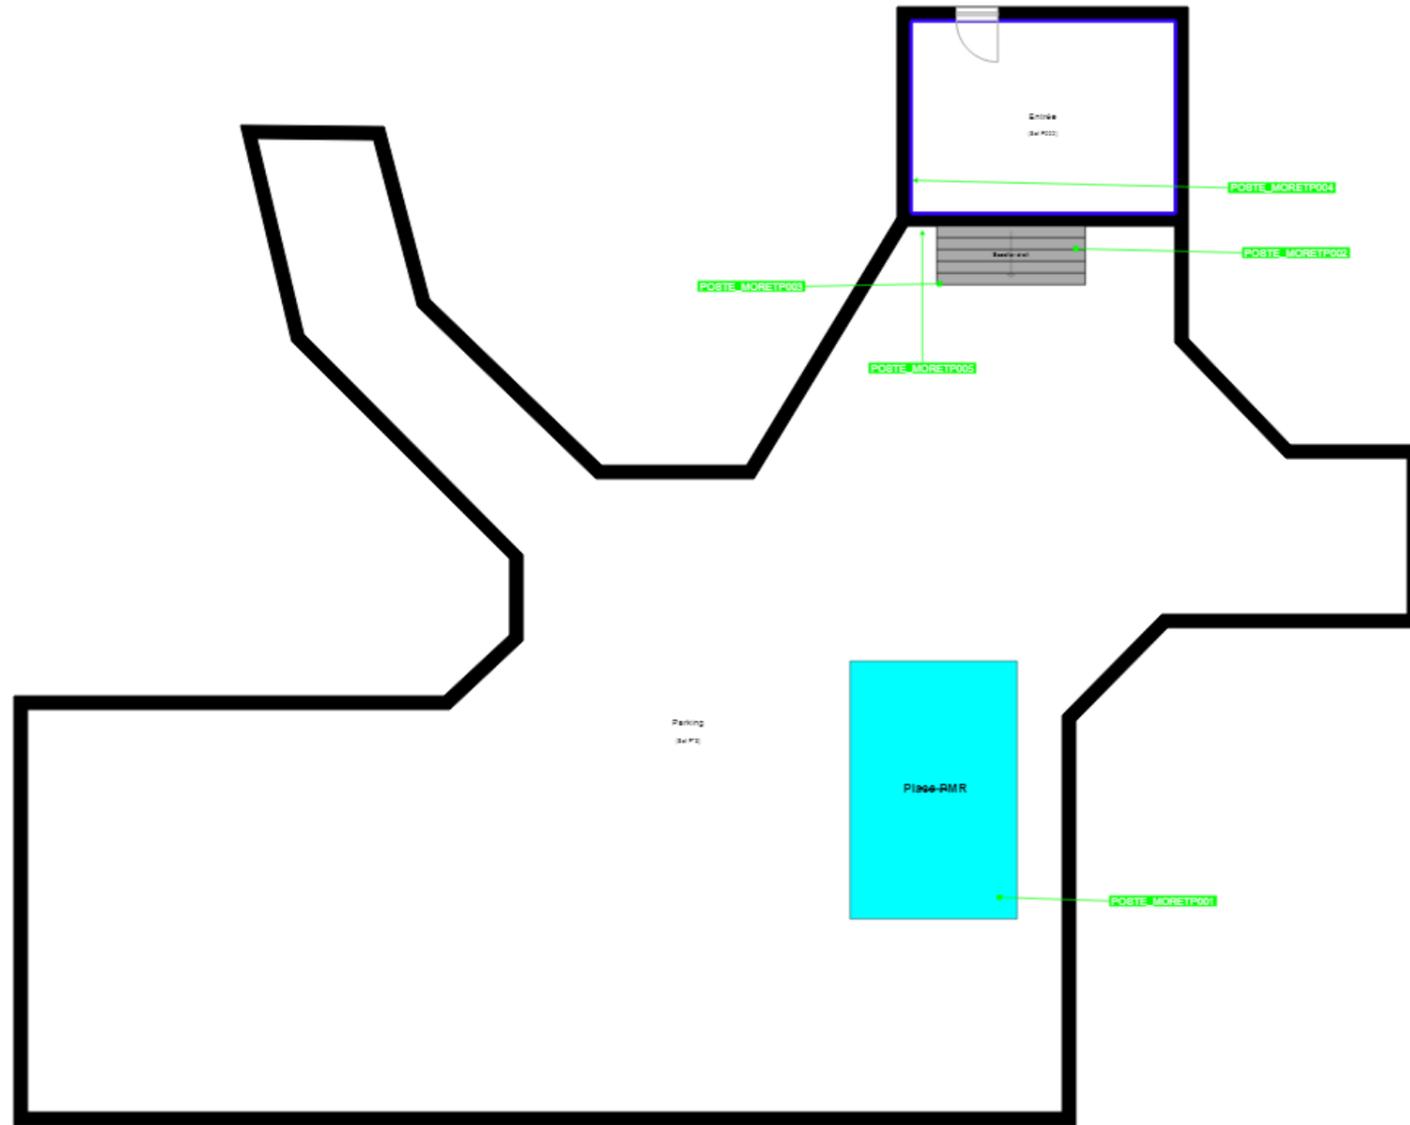
PLANCHE DE REPERAGE

Zone :RC

Plan
