## Rapport de mission de repérage des matériaux et produits contenant de l'amiante avant réalisation de travaux

Norme NF X 46-020 V .2017

17 RUE DU NOYER CREUX

77250 VENUX LES SABLONS

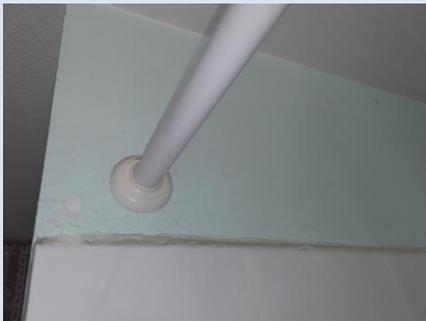
PRELEVEMENT : 44LAD0001P002			
NOM DU CLIENT	NUMERO DU DOSSIER		PIECE OU LOCAL
OPH77	44LAD0001 09/07/2019		Salle de bains (Rez de chaussée)
ELEMENT	DESCRIPTIF DU LABORATOIRE	DATE DE PRELEVEMENT	NOM DE L'OPERATEUR
Enduit béton	Matériau de type peinture (bleu) ; matériau semi-dur de type enduit (blanc)	09/07/2019	BRUNOT Tristan
LOCALISATION		RESULTAT	
Mur B		AmianteNonDetecte	
EMPLACEMENT
