## Rapport de mission de repérage des matériaux et produits contenant de l'amiante avant réalisation de travaux

R. 4412-97 modifié par le décret 2012-639 du 4 mai 2012  
Norme NF X 46-020

17 RUE DU NOYER CREUX

77250 VENEUX LES SABLONS

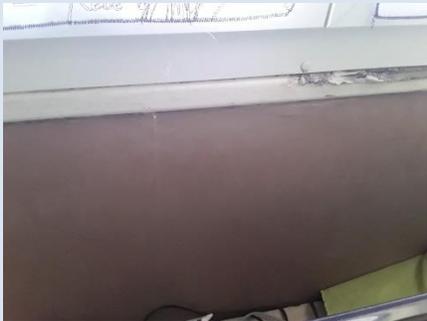
PRELEVEMENT : 44LAD0102P001			
NOM DU CLIENT	NUMERO DU DOSSIER		PIECE OU LOCAL
OPH77	44LAD0102 09/11/2017		Chambre 2
ELEMENT	DESCRIPTIF DU LABORATOIRE	DATE DE PRELEVEMENT	NOM DE L'OPERATEUR
Enduit / Peinture béton	Enduit plâtreux blanc en vrac + peintures multiples non séparable + colle polymère jaune non séparable + matériau mousse blanche non séparable	09/11/2017	BEDEL Gaetan
LOCALISATION		RESULTAT	
Mur B		Amiante non détecté	
EMPLACEMENT

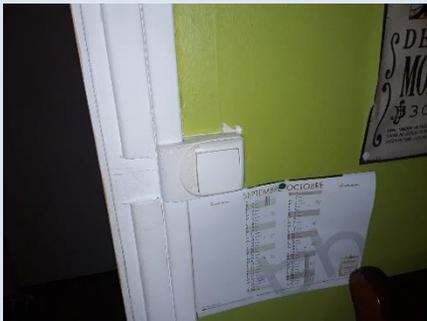
PRELEVEMENT : 44LAD0102P002			
NOM DU CLIENT	NUMERO DU DOSSIER		PIECE OU LOCAL
OPH77	44LAD0102 09/11/2017		Chambre 2
ELEMENT	DESCRIPTIF DU LABORATOIRE	DATE DE PRELEVEMENT	NOM DE L'OPERATEUR
Enduit / Peinture	Enduit plâtreux blanc en vrac + peinture non séparable + papier non séparable	09/11/2017	BEDEL Gaetan
LOCALISATION		RESULTAT	
Mur D		Amiante non détecté	
EMPLACEMENT

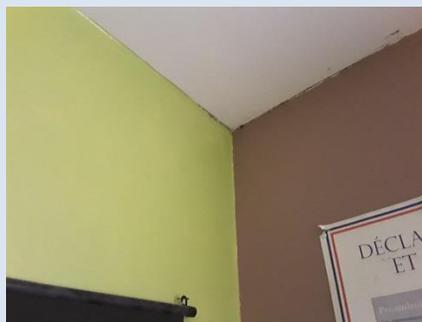
EMPLACEMENT

PRELEVEMENT : 44LAD0102P003			
NOM DU CLIENT	NUMERO DU DOSSIER	PIECE OU LOCAL	
OPH77	44LAD0102 09/11/2017	Chambre 2	
ELEMENT	DESCRIPTIF DU LABORATOIRE	DATE DE PRELEVEMENT	NOM DE L'OPERATEUR
Enduit / Peinture béton	Enduit plâtreux blanc en vrac + peintures multiples non séparable	09/11/2017	BEDEL Gaetan
LOCALISATION		RESULTAT	
Plafond		Amiante non détecté
