## Rapport de mission de repérage des matériaux et produits contenant de l'amiante avant réalisation de travaux

9 AVENUE DES TILLEULS

77380 COMBS LA VILLE

RAPPORT N° :	TILLEULS-CAVES	Laboratoire d'Analyses :	ITGA
Repérage réalisé le :	13/03/2018	Adresse laboratoire :	3 RUE ARMAND HERPIN LACROIX - CS 46537 35065 RENNES CEDEX
Accompagnateur :		Numéro d'accréditation :	1-5967
Par :	Mickaël JULIEN	Organisme d'assurance professionnelle :	AXA France
N° certificat :	CPDI 4129	Adresse assurance :	313 Terrasses de l'Arche 92727 NANTERRE CEDEX
Date d'obtention :	01/01/2017	N° de contrat d'assurance :	10063271004
Organisme certificateur	I.CERT Parc Edonia - Bâtiment G - Rue de la Terre Victoria - 35760 SAINT-GREGOIRE	Date de validité :	31/12/2018

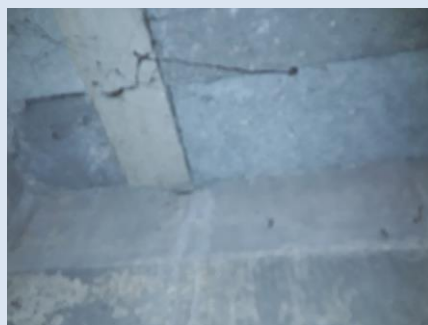
### EMPLACEMENT

PRELEVEMENT : TILLEULS-CAVESP001			
NOM DU CLIENT	NUMERO DU DOSSIER	PIECE OU LOCAL	
OPH77	TILLEULS-CAVES 13/03/2018	Cave 1	
ELEMENT	DESCRIPTIF DU LABORATOIRE	DATE DE PRELEVEMENT	NOM DE L'OPERATEUR
Béton	Matériau compact gris hétérogène	13/03/2018	JULIEN Mickaël
LOCALISATION		RESULTAT	
Plafond		Amiante non détecté

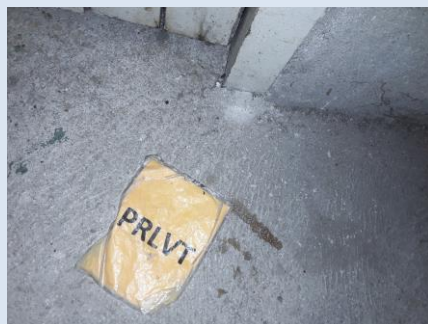
### EMPLACEMENT

PRELEVEMENT : TILLEULS-CAVESP002			
NOM DU CLIENT	NUMERO DU DOSSIER	PIECE OU LOCAL	
OPH77	TILLEULS-CAVES 13/03/2018	Circulation	
ELEMENT	DESCRIPTIF DU LABORATOIRE	DATE DE PRELEVEMENT	NOM DE L'OPERATEUR
Béton	Matériau compact gris hétérogène	13/03/2018	JULIEN Mickaël
LOCALISATION		RESULTAT	
Sol		Amiante non détecté

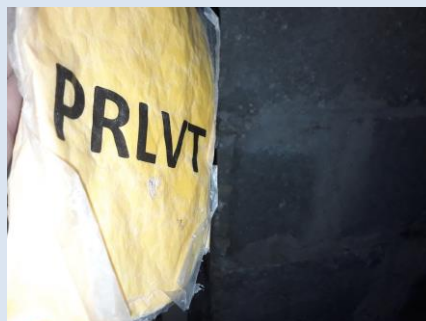
EMPLACEMENT

PRELEVEMENT : TILLEULS-CAVESP003			
NOM DU CLIENT	NUMERO DU DOSSIER		PIECE OU LOCAL
OPH77	TILLEULS-CAVES 13/03/2018		Circulation
ELEMENT	DESCRIPTIF DU LABORATOIRE	DATE DE PRELEVEMENT	NOM DE L'OPERATEUR
Cuve à fioul	Matériau compact gris	13/03/2018	JULIEN Mickaël
LOCALISATION		RESULTAT	
Mur A		Amiante non détecté

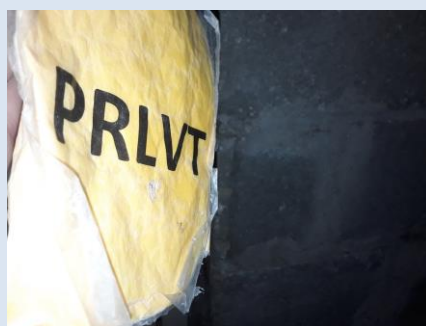
EMPLACEMENT

PRELEVEMENT : TILLEULS-CAVESP003			
NOM DU CLIENT	NUMERO DU DOSSIER		PIECE OU LOCAL
OPH77	TILLEULS-CAVES 13/03/2018		Circulation
ELEMENT	DESCRIPTIF DU LABORATOIRE	DATE DE PRELEVEMENT	NOM DE L'OPERATEUR
Joint de parpaing	Matériau compact gris	13/03/2018	JULIEN Mickaël
LOCALISATION		RESULTAT	
Mur A		Amiante non détecté
