# Dossier technique amiante

Adresse : ..... 9 Avenue des Tilleuls

Ville : ..... COMBS-LA-VILLE

# Rapport de mission de repérage des matériaux et produits contenant de l'amiante à intégrer au Dossier technique amiante

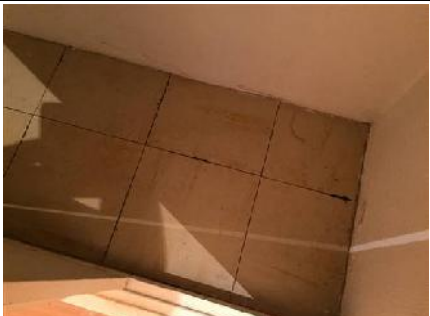
**Photo n° PhA001**  
 Localisation : RdC et 1er étage - Logements 1, 3, 4, 5, 6 et 7  
 Ouvrage : 5. Planchers et planchers techniques - Revêtements de sol  
 Partie d'ouvrage : Dalles plastiques  
 Description : Dalles de sol beiges 30x30 avec colle noire (non dissociable)  
 Localisation sur croquis : P1 et P2

Localisation	Identifiant + Description	Conclusion (Justification)	Etat de conservation** et préconisations*	Photo
1er étage - Logements 4, 5, 6 et 7	<u>Identifiant:</u> P1-P1 <u>Description:</u> Dalles de sol beiges 30x30 avec colle noire (non dissociable) <u>Liste selon annexe.13-9 du CSP:</u> B	Présence d'amiante (Après analyse en laboratoire)	Matériau non dégradé <u>Résultat</u> EP** <u>Préconisation:</u> Il est recommandé de réaliser une évaluation périodique.

RdC - Logements 1 et 3	<u>Identifiant:</u> P2-P2 <u>Description:</u> Dalles de sol beiges 30x30 avec colle noire (non dissociable) <u>Liste selon annexe.13-9 du CSP:</u> B	Présence d'amiante (Après analyse en laboratoire)	Matériau non dégradé <u>Résultat</u> EP** <u>Préconisation:</u> Il est recommandé de réaliser une évaluation périodique.
