N° de dossier : 2013-09-300 FK DTA PC_045LAC_OPH

Date de visite : 23 janvier 2014

3 CITE DES SABLONS
77390 GUIGNES

Fiche de visite et de repérage de matériaux susceptibles de contenir de l'amiante

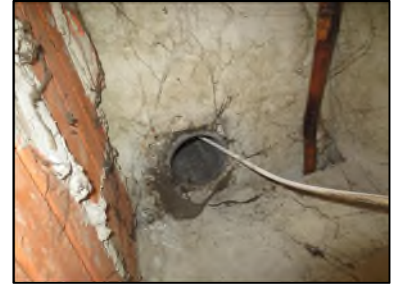
Localisation	Nature du matériau	Etat de conservation (1)
--Gain technique 4 (Conduits)	Amiante ciment (Ventilation haute (Fibres-ciment))	EP

Photo N° 675 AMIANTE CIMENT --
Gaine technique 4 Conduits
Ventilation haute (Fibres-ciment)

Date de chaque repérage	Type de repérage	Matériau ou produit	Localisation précise (faire référence le cas échéant au plan, croquis ou photos joints)	Etat de conservation (2)	Mesures préconisées par l'opérateur
23 janvier 2014	Amiante ciment	Ventilation haute (Fibres-ciment)	--Gaine technique 4	EP	Evaluation périodique
