**Dossier établi pour le compte de :** Office Public de l'Habitat 77

**N° de dossier :** 2013-09-300 FK DTA PC\_045LAH\_OPH

**Date de visite :** 22 janvier 2014

**Date de visite :** 22 janvier 2014  
**Heure d'arrivée sur site :** 09 : 56  
**Heure de départ du site :** 17 : 57  
**N° de dossier :** 2013-09-300 FK DTA PC\_045LAH\_OPH  
**Diagnostic établi par :** F. KLAI  
**Identité du propriétaire :** Office Public de l'Habitat 77  
**Adresse du propriétaire :** 10 Avenue Charles Péguy  
77000 MELUN  
**Adresse du bien visité :** 8 CITE DES SABLONS  
77390 GUIGNES

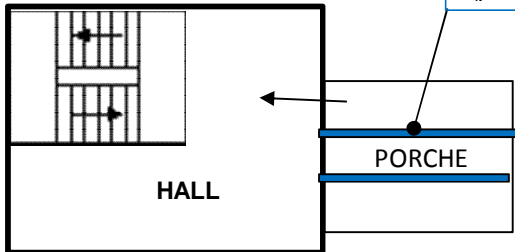
## PLAN OU CROQUIS

--Gaine technique 2  
Conduits  
Ventilation haute (Fibres-ciment)  
(photo n° 675)

ECH-N°2/--PORCHE  
Calorifugeages/Conduits de fluide  
Laine minérale + enveloppe plâtrée  
(photo n° 677)

ECH-N°1  
COULOIR DE CAVE  
Flocage/Plafonds  
Blanc cotonneux  
(photo n° 663)

ECH-N°3  
COULOIR DE CAVE  
Calorifugeages/Conduits de fluide  
Laine minérale + enveloppe plâtrée  
(photo n° 659)

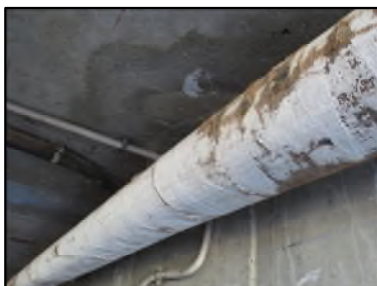
| Composants de la construction | Partie du composant vérifié ou sondé | Localisation | Photos n° | Prélèvements Echantillons n° | Analyses n° | Présence d'amiante | Etat de conservation (2) | Mesures d'ordre général préconisées | Analyse ou éléments de décision de l'opérateur en absence d'analyse |
|---|--|---|---|---|---|---|---|---|---|
| Conduits de fluide | Calorifugeage (Laine minérale + enveloppe plâtrée) | --COULOIR DE CAVE | 659 | OUI ECH-N°3 | 14H00 6556-004 | NON | | | Résultat d'analyse de matériau ou produit |

Photo N° 659 ECH-N°3  
CALORIFUGEAGE --COULOIR DE  
CAVE Conduits de fluide Laine  
minérale + enveloppe plâtrée

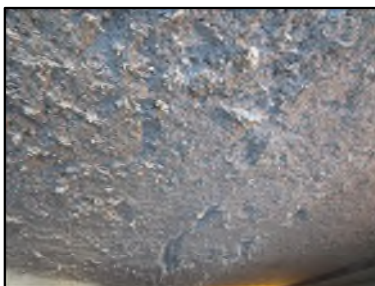
| Composants de la construction | Partie du composant vérifié ou sondé | Localisation | Photos n° | Prélèvements Echantillons n° | Analyses n° | Présence d'amiante | Etat de conservation (2) | Mesures d'ordre général préconisées | Analyse ou éléments de décision de l'opérateur en absence d'analyse |
|---|--|---|---|---|---|---|---|---|---|
| Plafonds | Flocage (Blanc cotonneux) | --COULOIR DE CAVE | 663 | OUI ECH-N°1 | 14H00 6556-003 | NON | | | Résultat d'analyse de matériau ou produit |

Photo N° 663 ECH-N°1 FLOCAGE --  
COULOIR DE CAVE Plafonds Blanc  
cotonneux

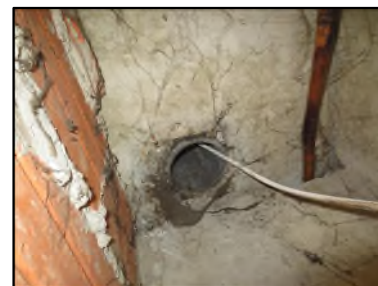
| Niv.ou n° | Local ou zone homogène | Absence amiante | Flocage | Calorifugeage | Faux plafond | Isolation sur faux plafond | Dalles de sol | Fibro ciment | Autres matériaux | Elément localisé et état de conservation | prélèvement (s) | Photo |
|---|---|---|---|---|---|---|---|---|---|--|---|---|
| | <b>Gaine technique 2</b> | | | | | | | x | | . Conduits Ventilation haute (Fibres-ciment)<br>(EP) | No<br>n | 675 |

| Composants de la construction | Partie du composant vérifié ou sondé | Localisation | Photos n° | Prélèvements Echantillons n° | Analyses n° | Présence d'amiante | Etat de conservation (2) | Mesures d'ordre général préconisées | Analyse ou éléments de décision de l'opérateur en absence d'analyse |
|---|--|---|---|---|---|---|---|---|---|
| Conduits | Amiante ciment Ventilation haute (Fibres-ciment) | --Gaine technique 2 | 675 | NON | | OUI | EP | Evaluation périodique | Sur jugement personnel de l'opérateur |

Photo N° 675 AMIANTE CIMENT --  
Gaine technique 2 Conduits  
Ventilation haute (Fibres-ciment)

| Date de chaque repérage | Type de repérage | Matériau ou produit | Localisation précise (faire référence le cas échéant au plan, croquis ou photos joints) | Etat de conservation (2) | Mesures préconisées par l'opérateur |
|---|---|---|---|---|---|
| 22 janvier 2014 | Amiante ciment | Ventilation haute (Fibres-ciment) | --Gaine technique 2 | EP | Evaluation périodique |

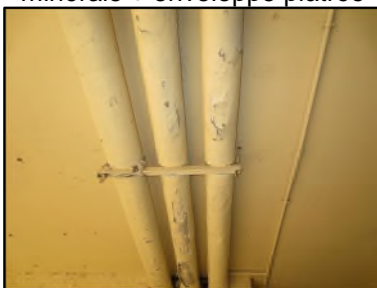
| Composants de la construction | Partie du composant vérifié ou sondé | Localisation | Photos n° | Prélèvements Echantillons n° | Analyses n° | Présence d'amiante | Etat de conservation (2) | Mesures d'ordre général préconisées | Analyse ou éléments de décision de l'opérateur en absence d'analyse |
|---|--|---|---|---|---|---|---|---|---|
| Conduits de fluide | Calorifugeage (Laine minérale + enveloppe plâtrée) | --PORCHE | 677 | OUI ECH-N°2 | 14H00 6556-004 | NON | | | Résultat d'analyse de matériau ou produit |

Photo N° 677 ECH-N°2  
CALORIFUGEAGE --PORCHE  
Conduits de fluide Laine minérale +  
enveloppe plâtrée
