N° de dossier : 2013-09-300 FK DTA PC_045LAM_OPH

Date de visite : 22 janvier 2014
Heure d'arrivée sur site : 09 : 56
Heure de départ du site : 17 : 57
N° de dossier : 2013-09-300 FK DTA PC_045LAM_OPH
Diagnostic établi par : F. KLAI
Identité du propriétaire : Office Public de l'Habitat 77
Adresse du propriétaire : 10 Avenue Charles Péguy
77000 MELUN
Adresse du bien visité : 13 CITE DES SABLONS
77390 GUIGNES

13 CITE DES SABLONS
77390 GUIGNES

Fiche de visite et de repérage de matériaux susceptibles de contenir de l'amiante

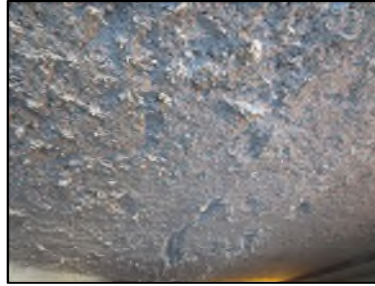
Photo N° 663 ECH-N°1 FLOCAGE --
COULOIR DE CAVE Plafonds Blanc
cotonneux

Matériaux et produits	Localisation	Numéro de prélèvement	Numéro d'analyse
Flocage (Blanc cotonneux)	--COULOIR DE CAVE (Plafonds)	ECH-N°1	14H006556-003
Calorifugeage (Laine minérale + enveloppe plâtrée)	--PORCHE (Conduits de fluide)	ECH-N°2	14H006556-004
Calorifugeage (Laine minérale + enveloppe plâtrée)	--COULOIR DE CAVE (Conduits de fluide)	ECH-N°3	14H006556-004

ECH-N°1
COULOIR DE CAVE
Flocage/Plafonds
Blanc cotonneux
(photo n° 663)
