Rapport de mission de repérage des matériaux et produits contenant de l'amiante avant réalisation de travaux

2 CITE DES SABLONS

77 GUIGNES

RAPPORT N° :	45_A002	Laboratoire d'Analyses :	ITGA
Repérage réalisé le :	24/04/2018	Adresse laboratoire :	3 RUE ARMAND HERPIN LACROIX - CS 46537 35065 RENNES CEDEX
Accompagnateur :		Numéro d'accréditation :	1-5967
Par :	Samuel DUBOS	Organisme d'assurance professionnelle :	AXA France
N° certificat :	CPDI 4697	Adresse assurance :	313 Terrasses de l'Arche 92727 NANTERRE CEDEX
Date d'obtention :	27/01/2018	N° de contrat d'assurance :	10063271004
Organisme certificateur	I.Cert Parc EDONIA - Bâtiment G - Rue de la Terre Victoria - 35760 SAINT GREGOIRE	Date de validité :	31/12/2018

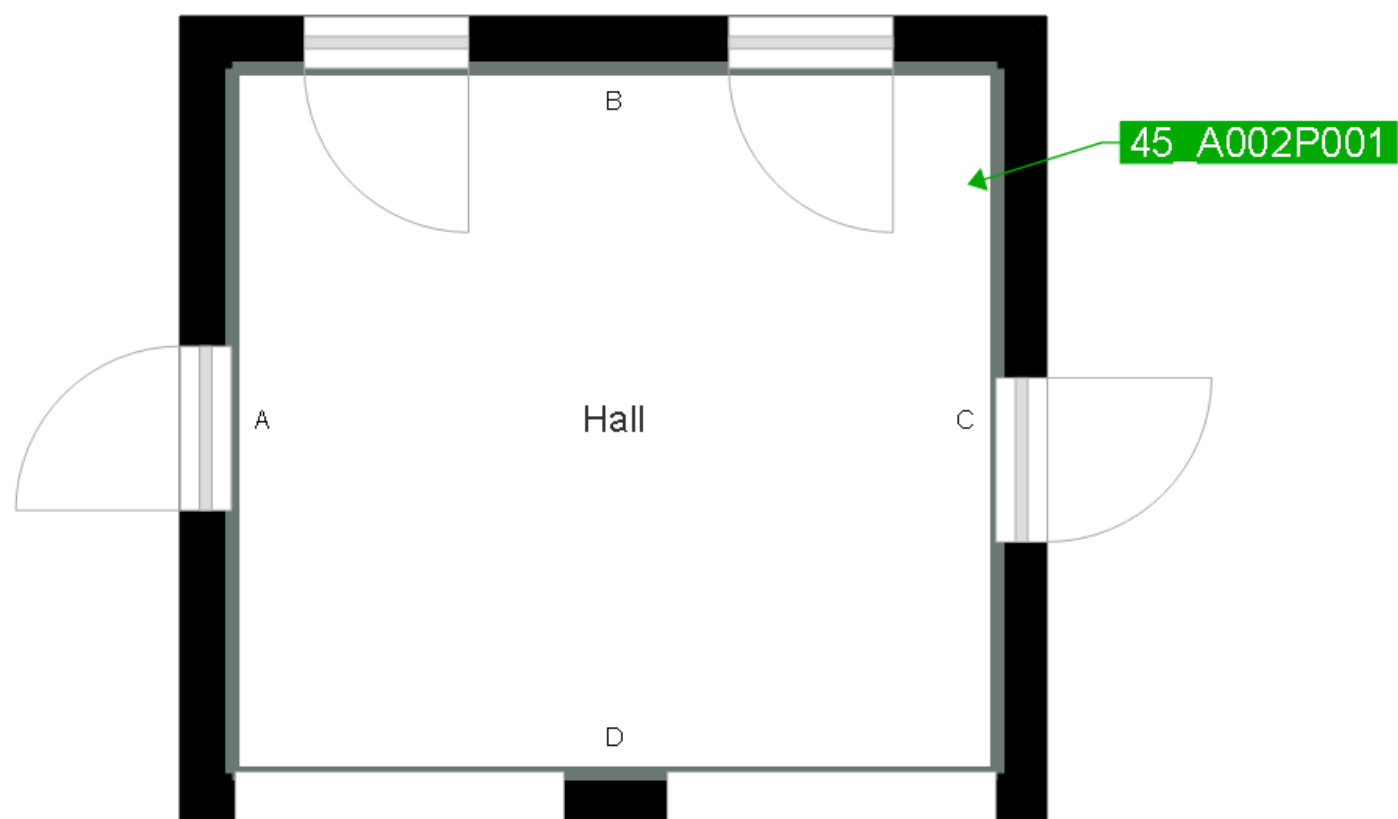
PIECE	ETAGE	JUSTIFICATION	VISITE	TRAVAUX
Hall			OUI	CONCERNEE

PIECE	MUR1	MUR2	MUR3	MUR4	PLANCHER BAS	PLANCHER HAUT	PORTES	FENETRE1	FENETRE2
Hall	Béton				Aucun	Aucun	METALLIQUE

PIECE	ETAGE	ELEMENTS	DESCRIPTIF LABORATOIRE	Echantillon	REPERAGE	ETAT	RESULTAT	METHODE
Hall		Enduit / Peinture béton	Enduit plâtreux blanc en vrac + peinture non séparable + matériau gris non séparable	45_A002P001	Mur C	DEGRADATION PARTIELLE	Amiante non détecté	RESULTAT ANALYSE
Hall		Enduit / Peinture béton	Enduit plâtreux blanc en vrac + peinture non séparable + matériau gris non séparable	45_A002P001	Mur A	DEGRADATION PARTIELLE	Amiante non détecté	ZSO
